# 광주연구개발특구 첨단3지구 A1블럭 공동주택 신축공사

- 4차 변경사업승인 -

주식회사 디에이건축엔지니어링종합건축사사무소

# 광주첨단3지구 A1블럭 공동주택 신축공사 변경사업승인 4차 변경내역

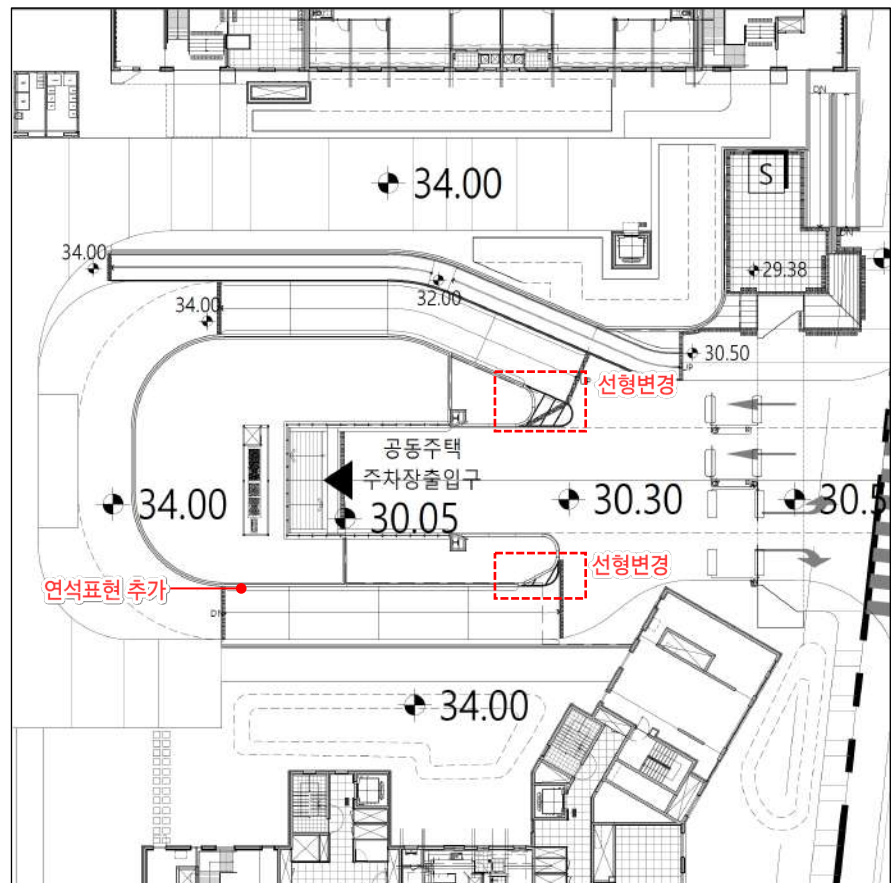
| 번호 | | 변경도서 | 변경사유 | 변경내용 |
|---|---|---|---|---|
| 건축 | 1 | 배치도 | - 소방차량 입,출차시 구조물 간섭해소 및 시공품질향상 | - (당초) : 직선형<br>- (변경) : 곡선형 / 연석추가 |

### ■ 변경전

### ■ 변경후

| 협의자료 | | | | | | |
|---|---|---|---|---|---|---|
| 건축 | 1 | 배치도 | - 소방차량 입,출차시 구조물 간섭해소 및 시공품질향상 | - (당초) : 직선형<br>- (변경) : 곡선형 / 연석추가 | - 배치도(A00-007) | |

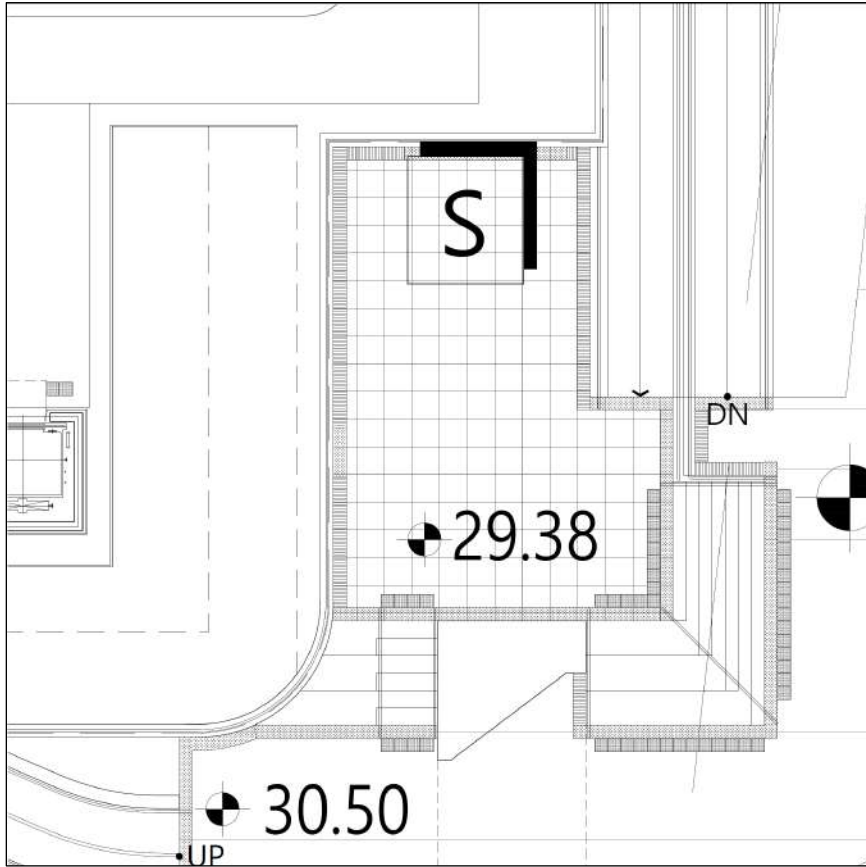
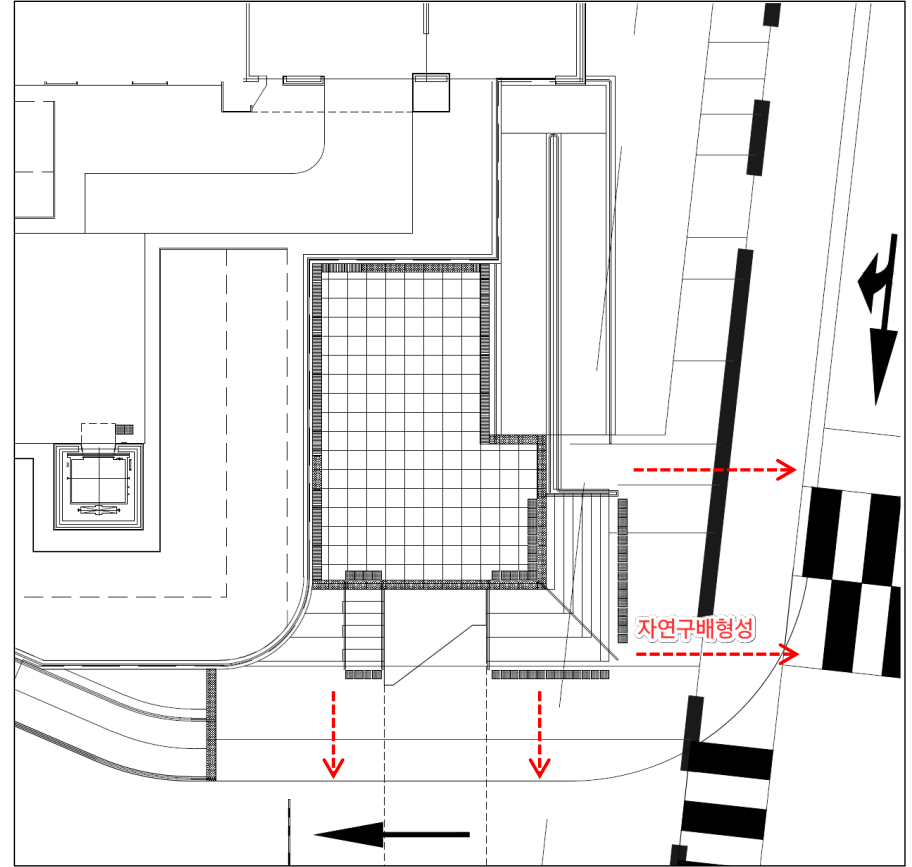
| 번호 | | 변경도서 | 변경사유 | 변경내용 |
|---|---|---|---|---|
| 건축 | 2 | 배치도 | - 계단 마감에 트렌치가 계획되어 마감성 떨어져 계단 상부 트렌치 삭제하여 마감성 향상 | - (당초) : 트렌치 계단끝선에 맞추어 배치(W=300)<br>- (변경) : 계단상부 트렌치 삭제 |

■ 변경전

■ 변경후

| 협의자료 | | | | | | |
|---|---|---|---|---|---|---|
| | 2 | | - 계단 마감에 트렌치가 계획되어 마감성 떨어져 계단 상부 트렌치 삭제하여 마감성 향상 | - (당초) : 트렌치 계단끝선에 맞추어 배치(W=300)<br>- (변경) : 계단상부 트렌치 삭제 | - 배치도(A00-007) | |

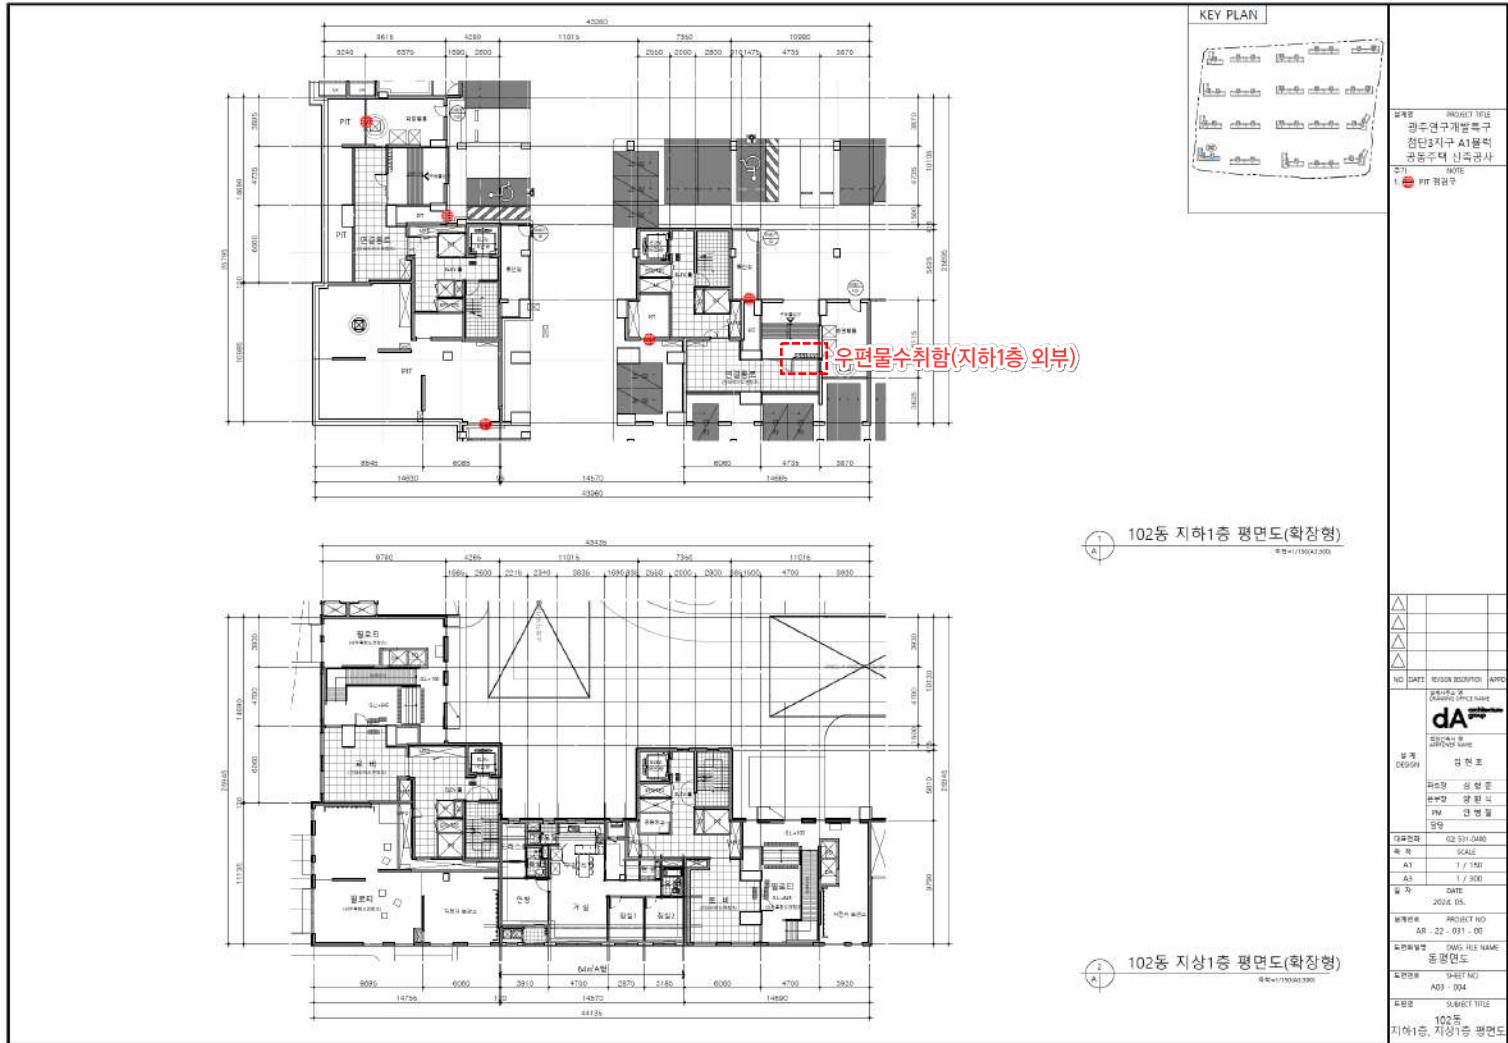
| 번호 | | 변경도서 | 변경사유 | 변경내용 |
|---|---|---|---|---|
| 건축 | 3 | 동평면도 | - 우편법 시행령 제50조 반영[건축물의 출입구에서 가까운 내부의 보기쉬운 곳에 그 건축물의 우편수취함을 설치하여야 한다] 접근성 향상 | - (당초) : 지하층 실외(외부)<br>- (변경) : 지상1층 실내(내부) - 설치벽면 포인트타일 및 간접등 적용 예정 |

## ■ 변경전

| 협의자료 | | | | | | |
|---|---|---|---|---|---|---|
| | 3 | 동평면도 | - 우편법 시행령 제50조 반영[건축물의 출입구에서 가까운 내부의 보기쉬운 곳에 그 건축물의 우편수취함을 설치하여야 한다] 접근성 향상 | - (당초) : 지하층 실외(외부)<br>- (변경) : 지상1층 실내(내부) - 설치벽면 포인트타일 및 간접 등 적용 예정 | - 동평면도(A03-019)<br>- 피로티상세도(A09-101) | |

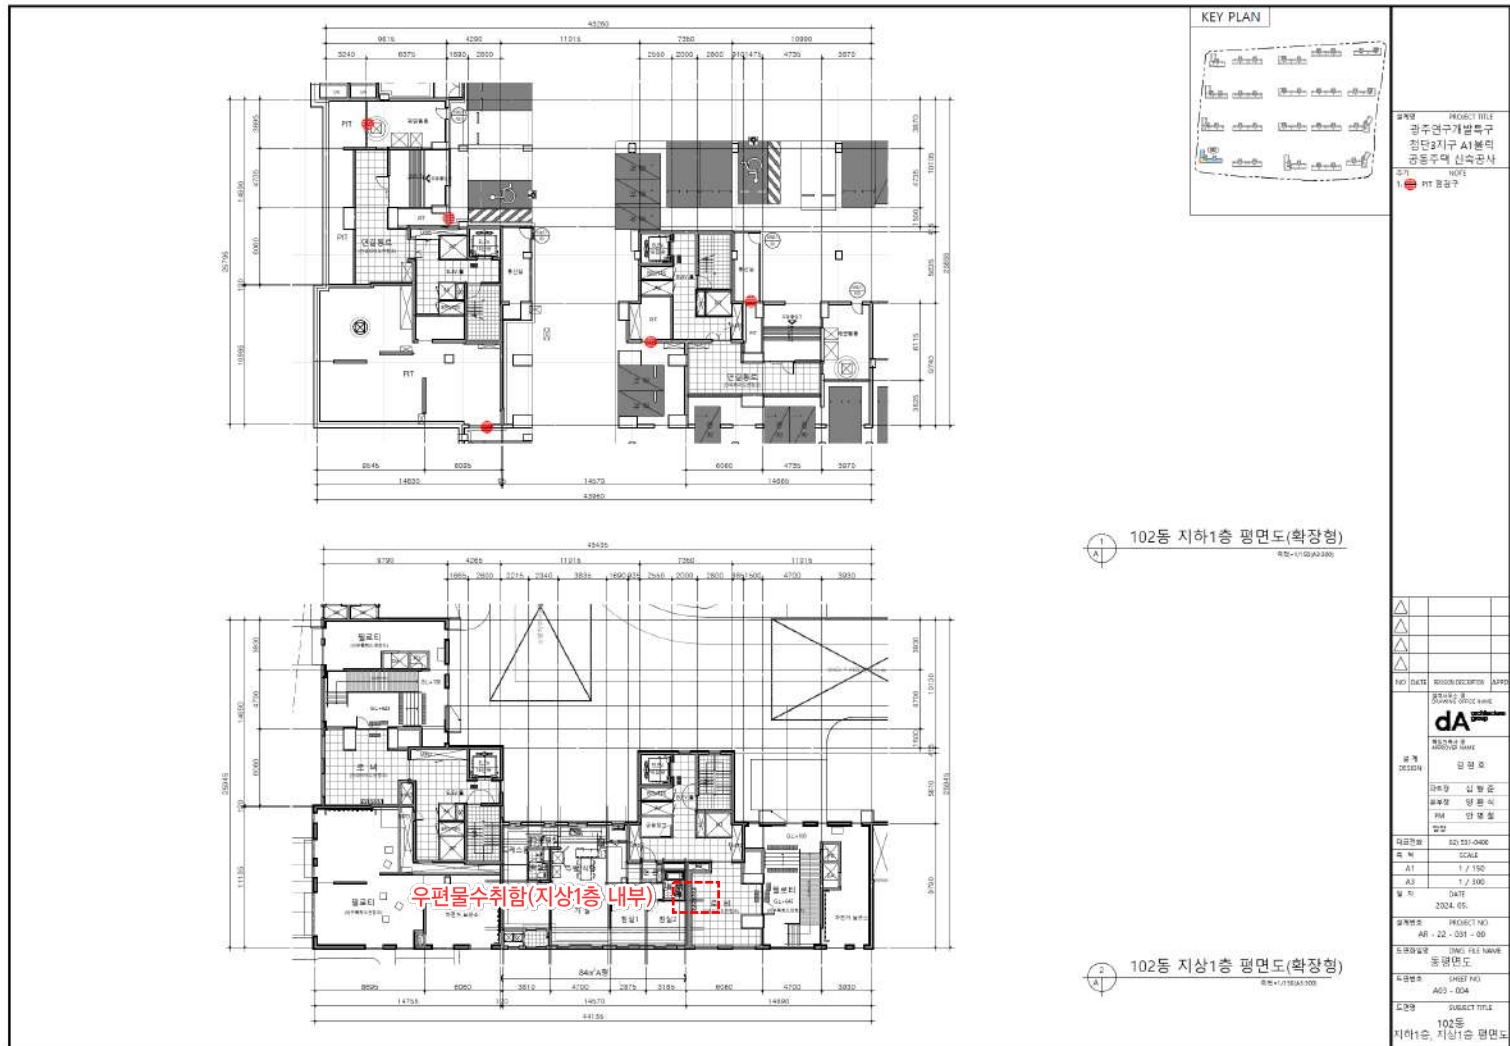
| 번호 | | 변경도서 | 변경사유 | 변경내용 |
|---|---|---|---|---|
| 건축 | 3 | 동평면도 | - 우편법 시행령 제50조 반영[건축물의 출입구에서 가까운 내부의 보기쉬운 곳에 그 건축물의 우편수취함을 설치하여야 한다] 접근성 향상 | - (당초) : 지하층 실외(외부)<br>- (변경) : 지상1층 실내(내부) - 설치벽면 포인트타일 및 간접등 적용 예정 |

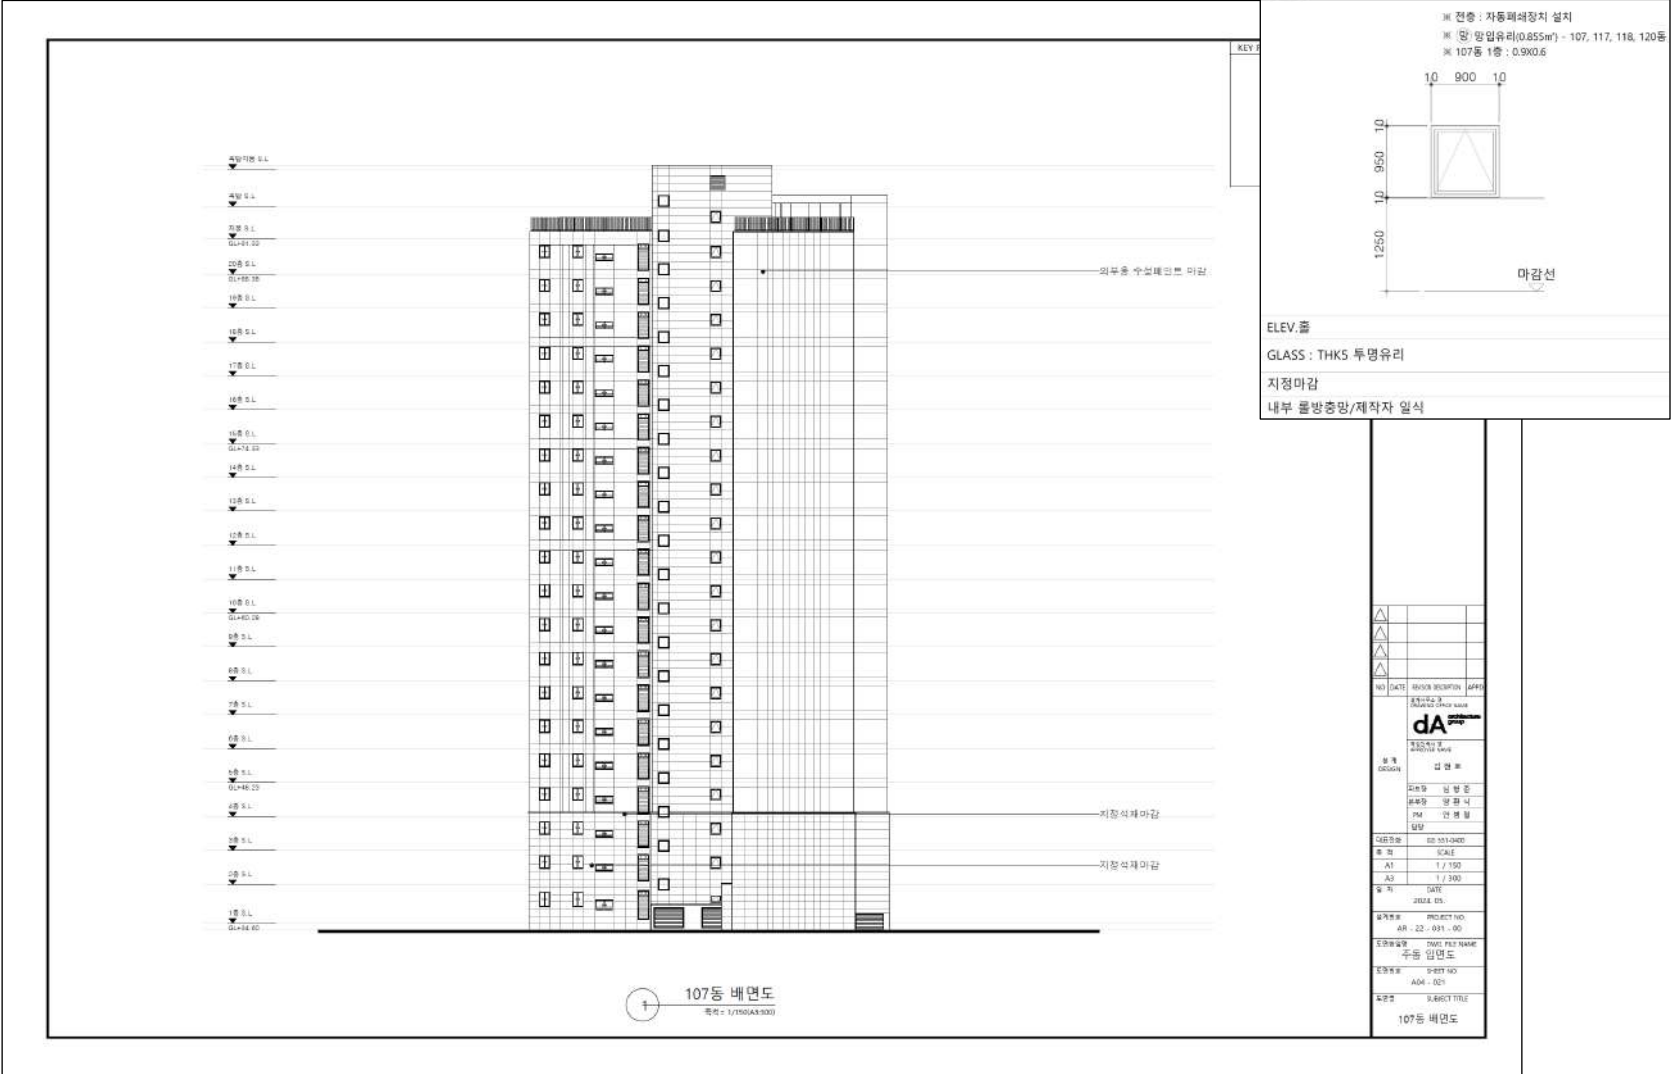
| 번호 | | 변경도서 | 변경사유 | 변경내용 |
|---|---|---|---|---|
| 건축 | 4 | 입면도 | - 하부 DA 간섭으로 창호 설치 불가 시공 품질 향상 | - (당초) : 홀 창호 높이 0.9X0.95<br>- (변경) : 홀 창호 높이 0.9X0.6 / 창호 높이변경(107동 1층적용) |

■ 변경후

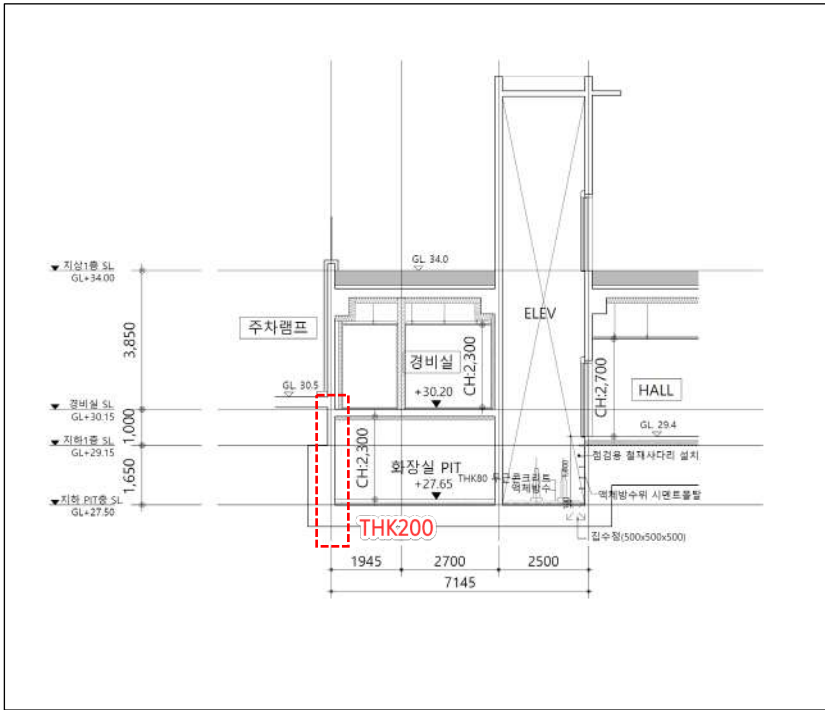
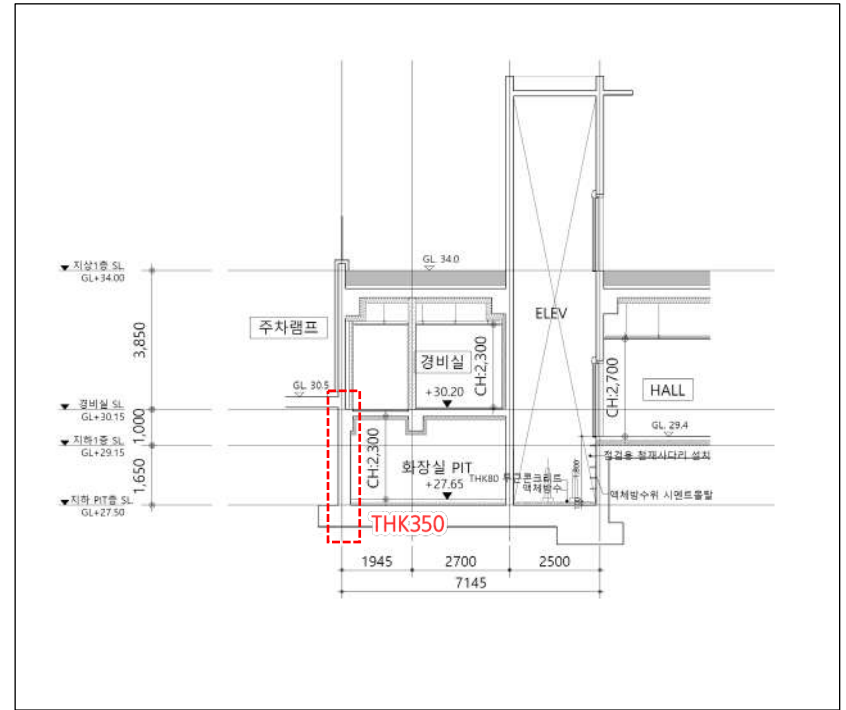
| 번호 | | 변경도서 | 변경사유 | 변경내용 |
|---|---|---|---|---|
| 건축 | 5 | 주민공동시설 | - 건축·구조 도서간 상이한 벽체 두께 정리(구조도면 기준) 도면 품질 향상 | - (당초) : 건축/구조 벽체두께 상이한 표현<br>- (변경) : 건축/구조도면 350 벽체두께 표현, 벽체타입"A" |

#### ■ 변경전

#### ■ 변경후

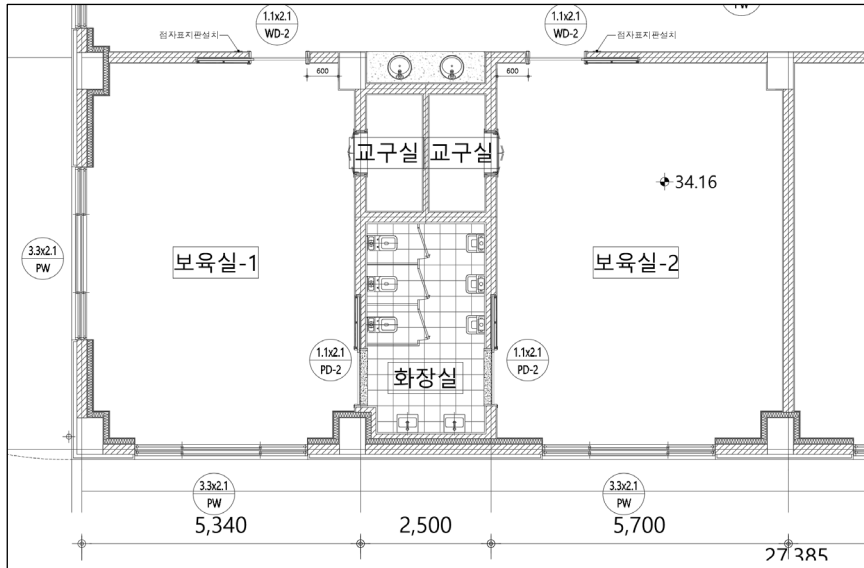
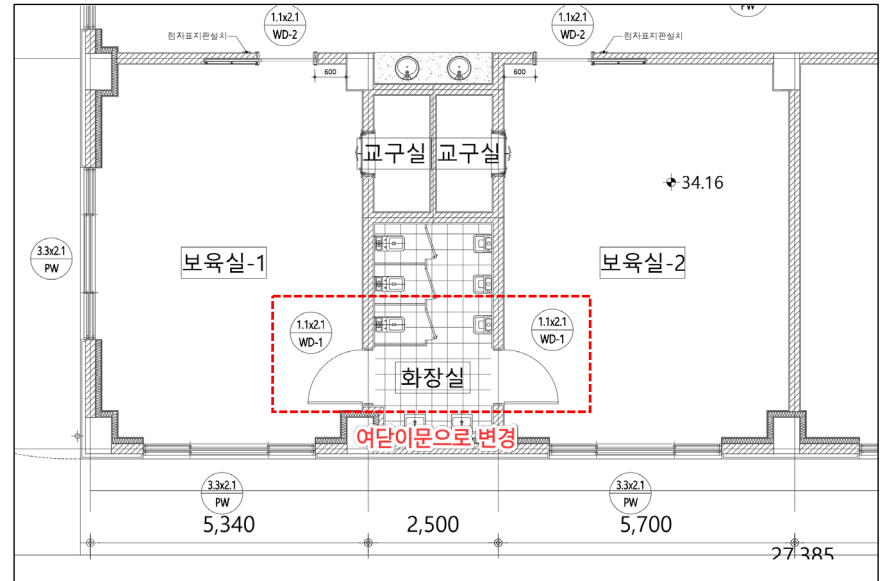
| 번호 | | 변경도서 | 변경사유 | 변경내용 |
|---|---|---|---|---|
| 건축 | 6 | 주민공동시설 | - 어린이집 보육실 내 유아용 화장실 활동공간 확보를 위해 여닫이문으로 변경하여 시공 품질 향상 | - (당초) : 외미닫이문<br>- (변경) : 여닫이문(밖으로만 열림) |

### ■ 변경전

### ■ 변경후

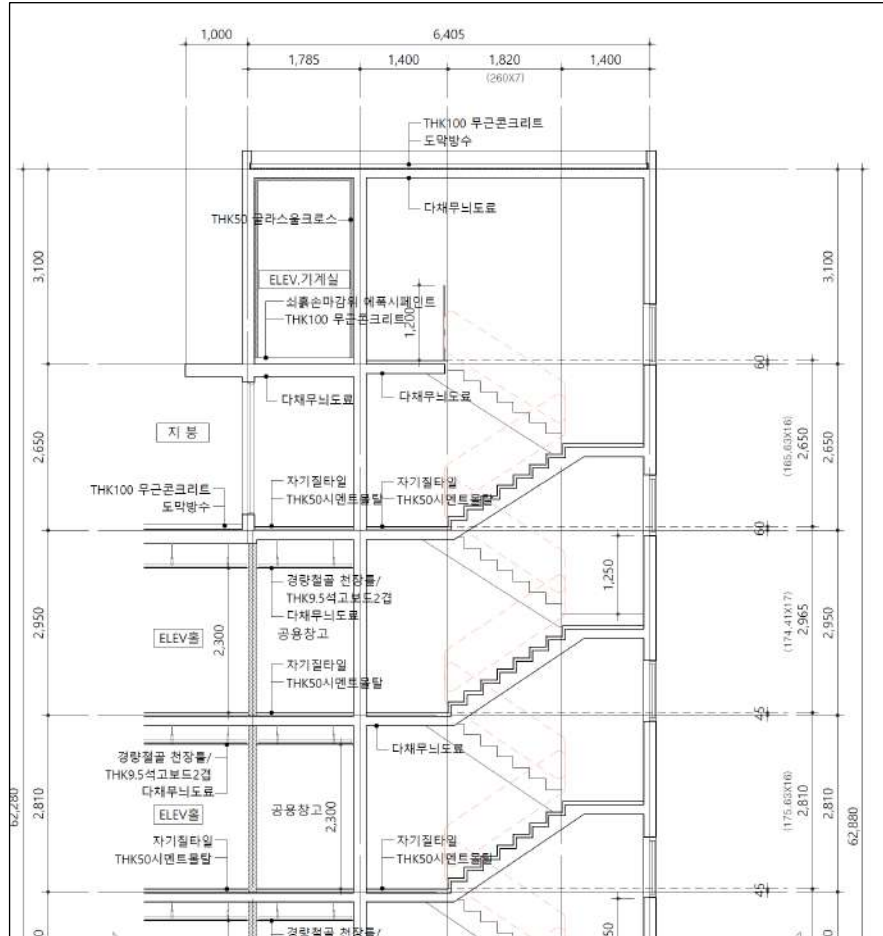
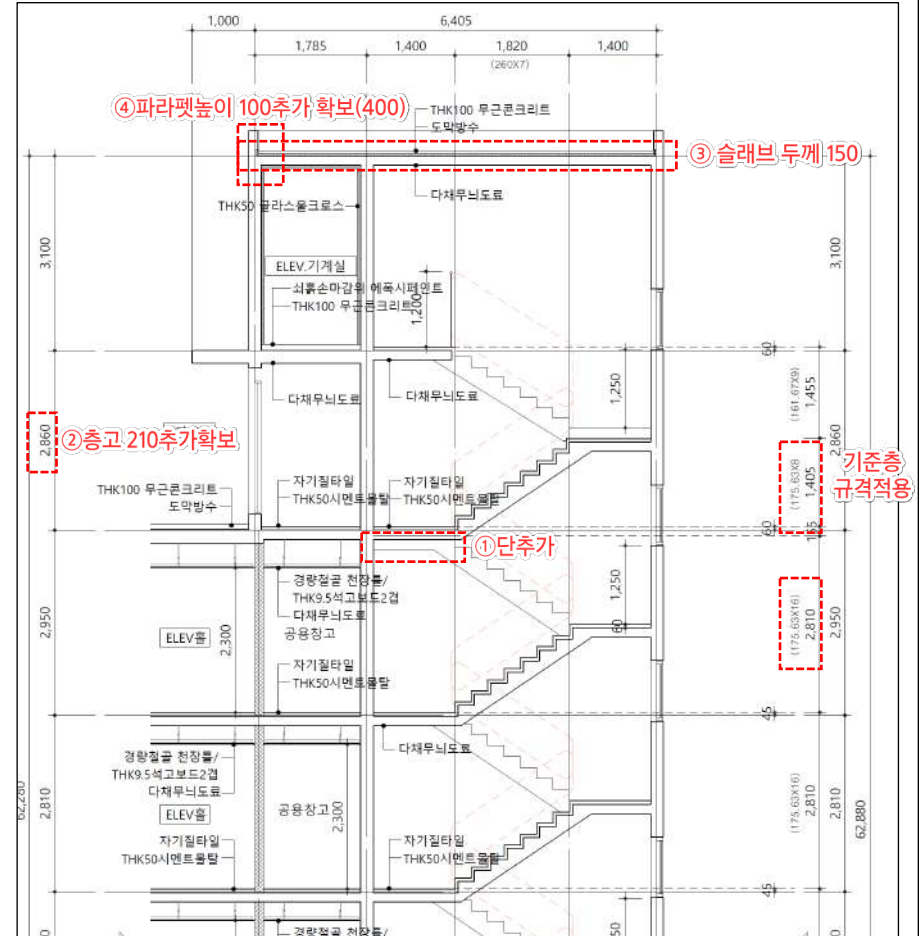
| 번호 | | 변경도서 | 변경사유 | 변경내용 |
|---|---|---|---|---|
| 건축 | 7 | 코아상세도 | <ul style="list-style-type: none"> <li>- 지붕층, 옥탑층 계단 기준층 계단규격 적용으로 시공성 향상</li> <li>- 옥탑지붕 파라펫 매립형 청소용고리 적용불가(파라펫 길이부족)</li> <li>- 옥상층 RC시공 안전성 및 공사품질향상</li> <li>- 슬래브 데크슬래브 구조로 변경하여 공사품질향상</li> </ul> | - (당초):<br>①: 20층 중간참 계단 1단<br>②: 층고 2,650<br>③: 슬래브 두께 135(RC구조)<br>④: 옥탑지붕파라펫 높이 SL+300<br>- (변경):<br>①: 지붕층 바닥 중간참 계단 1단<br>②: 층고 2,860<br>③: 슬래브 두께 150 (데크슬래브구조)<br>④: 옥탑지붕파라펫 높이 SL+400 |

## ■ 변경전

## ■ 변경후

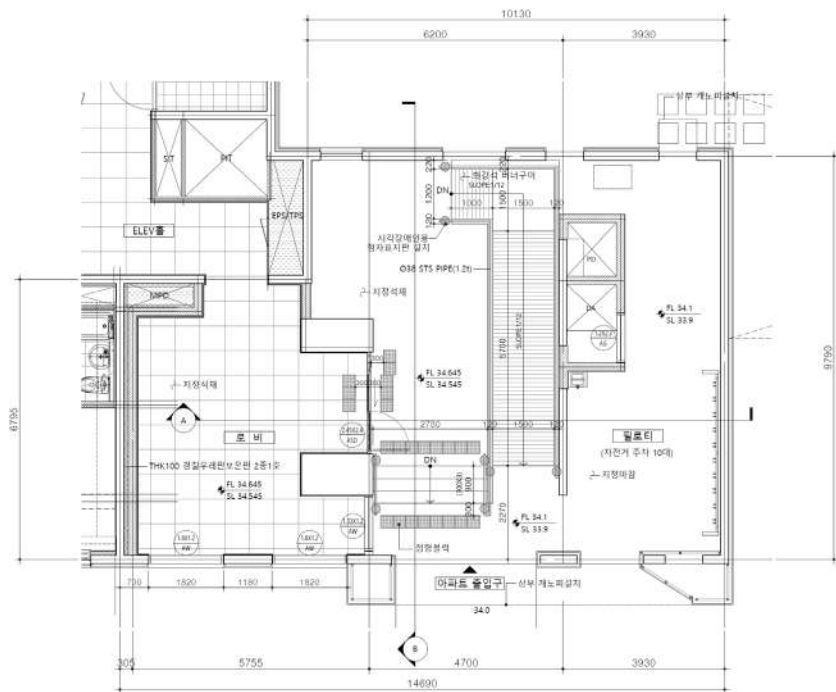
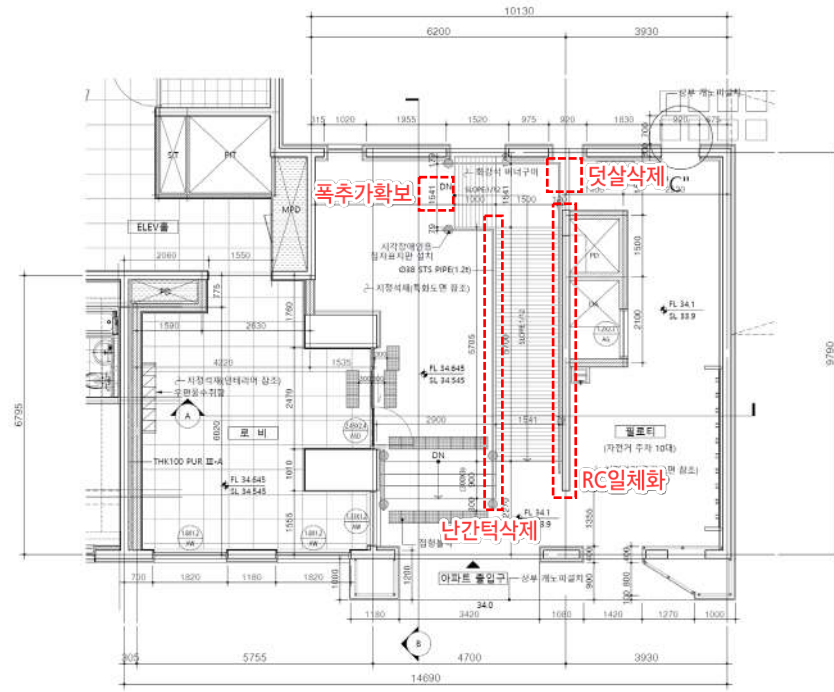
필로티#1 평면도  
축척=1/60(A3 120)

| 번호 | | 변경도서 | 변경사유 | 변경내용 |
|---|---|---|---|---|
| 건축 | 8 | 필로티상세도 | - 필로티구간 사용성 향상 (경사로폭 증가 및 난간턱, 덧살삭제) | - (당초) : 경사로폭 1200, 난간턱, 덧살<br>- (변경) : 경사로폭 1500, 난간턱삭제, 덧살삭제 외 |

■ 변경전

■ 변경후

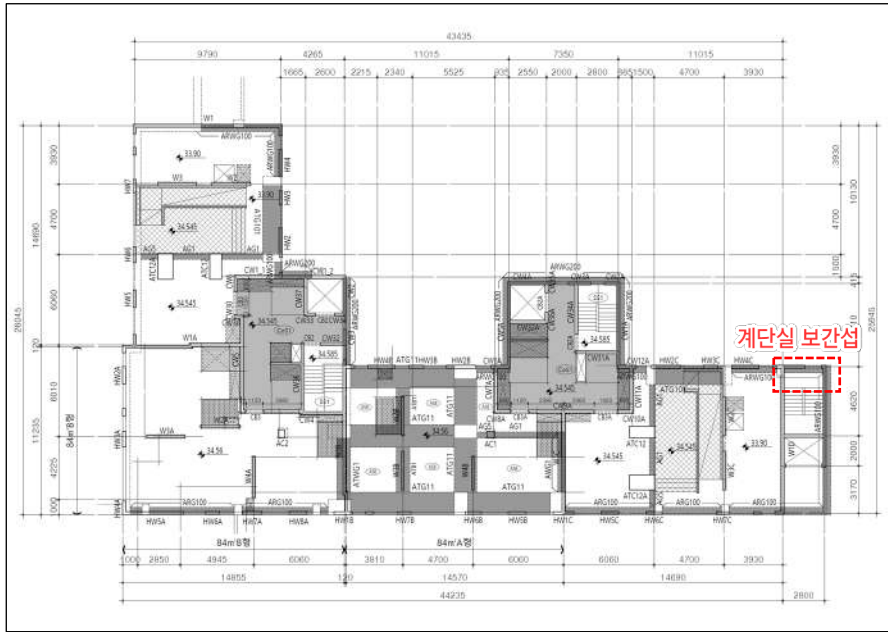
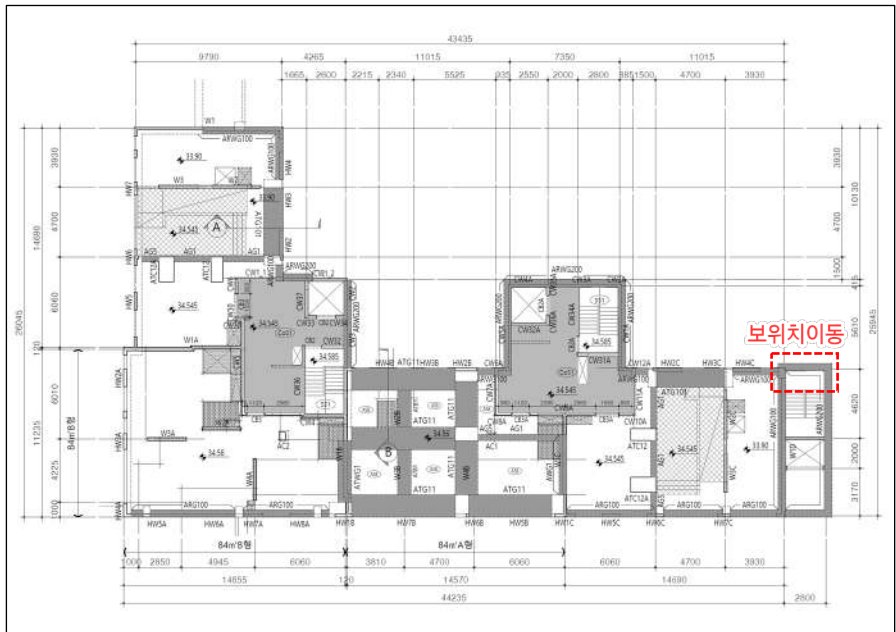
| 번호 | | 변경도서 | 변경사유 | 변경내용 |
|---|---|---|---|---|
| 구조 | 1 | 동구조평면도 | - 계단실 폭확보를 위해 주동 테두리보 위치변경 | - (변경) : 테두리보 ARWG100 위치를 계단실 벽체 바깥쪽으로 이동 |

### ■ 변경전

### ■ 변경후

| 협의자료 | | | | | |
|---|---|---|---|---|---|
| 구조 | 1 | <ul style="list-style-type: none"> <li>- 계단실 폭확보를 위해 주동 테두리보 위치변경</li> <li>- 구조안전성 향상</li> </ul> | <ul style="list-style-type: none"> <li>- (변경) : 테두리보 ARWG100 위치를 계단실 벽체 바깥쪽으로 이동</li> </ul> | <ul style="list-style-type: none"> <li>- 주동 구조평면도</li> </ul> | |

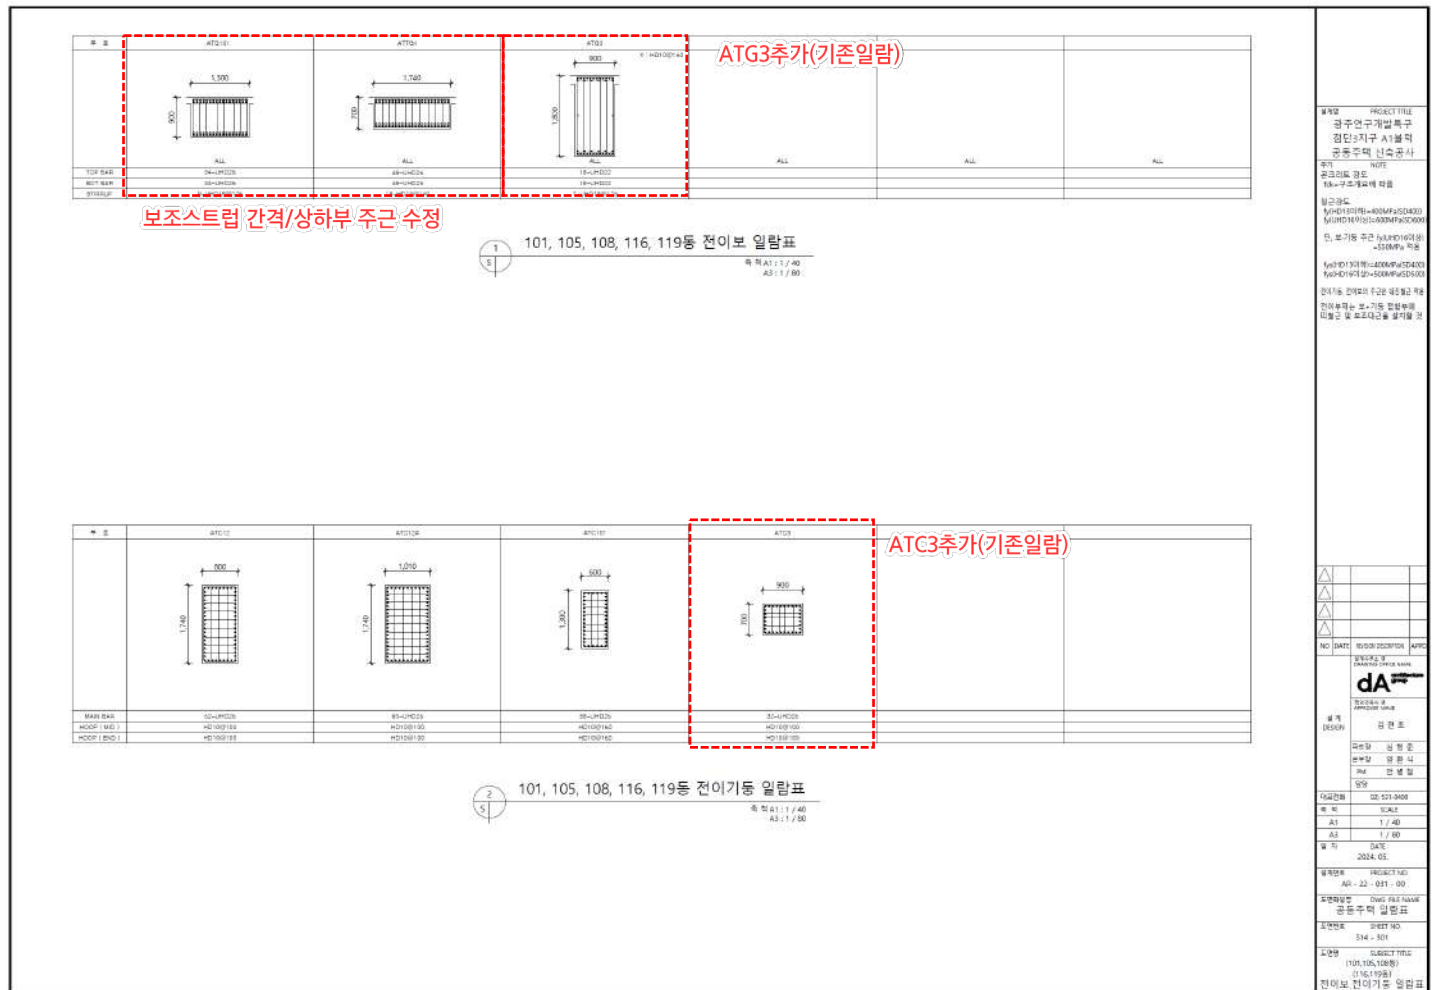
| 번호 | | 변경도서 | 변경사유 | 변경내용 |
|---|---|---|---|---|
| 구조 | 2 | 동구조평면도 | <ul style="list-style-type: none"> <li>- 보조스트럽135도 표준갈고리(150mm)와 보 상부2단 주철근 간섭발생으로 시공불가</li> <li>- 구조제 누락사항 반영 및 동별 구조일람표세분화(115동 분리)</li> </ul> | <ul style="list-style-type: none"> <li>- (당초) : 상하부 주근 2단배근, 보조스트럽간격@150</li> <li>- (변경) : 상하부 주근 3단배근, 보조스트럽간격@175</li> </ul> |

| 협의자료 | | | | | |
|---|---|---|---|---|---|
| | 2 | <ul style="list-style-type: none"> <li>- 보조스트럽135도 표준갈고리(150mm)와 보 상부2단 주철근 간섭발생으로 시공불가 구조안전성 향상</li> </ul> | <ul style="list-style-type: none"> <li>- (당초) : 상하부 주근 2단배근, 보조스트럽간격@150</li> <li>- (변경) : 상하부 주근 3단배근, 보조스트럽간격@175</li> </ul> | <ul style="list-style-type: none"> <li>- 주동 전이보, 전이기둥 일람표</li> </ul> | |

| 번호 | | 변경도서 | 변경사유 | 변경내용 |
|---|---|---|---|---|
| 구조 | 2 | 동구조평면도 | <ul style="list-style-type: none"> <li>- 보조스트럽135도 표준갈고리(150mm)와 보 상부2단 주철근 간섭발생으로 시공불가</li> <li>- 구조체 누락사항 반영 및 동별 구조일람표세분화(115동 분리)</li> </ul> | <ul style="list-style-type: none"> <li>- (당초) : 상하부 주근 2단배근, 보조스트럽간격@150</li> <li>- (변경) : 상하부 주근 3단배근, 보조스트럽간격@175</li> </ul> |

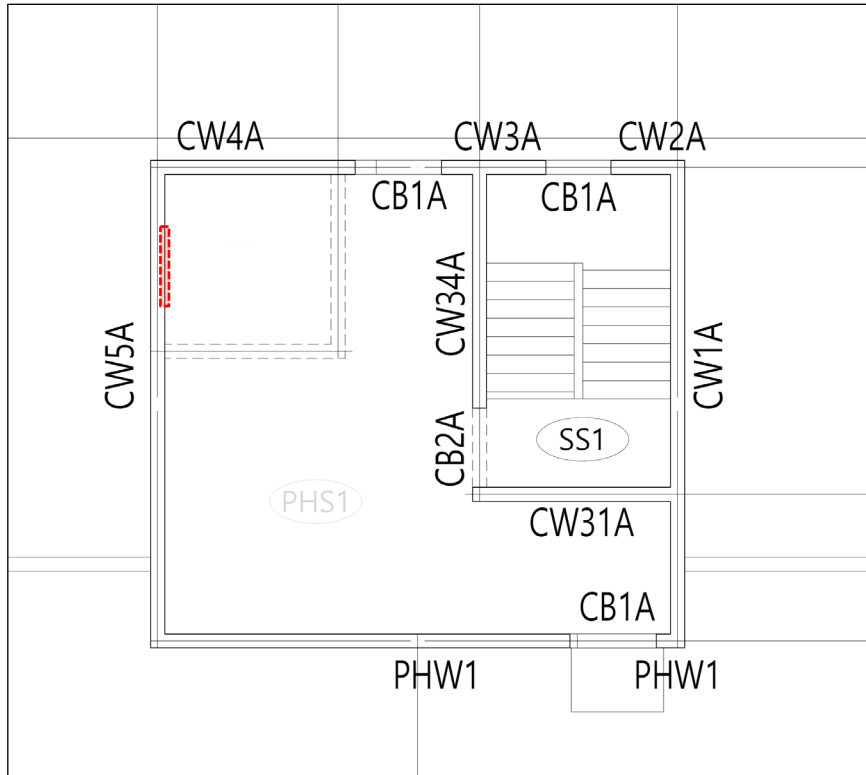
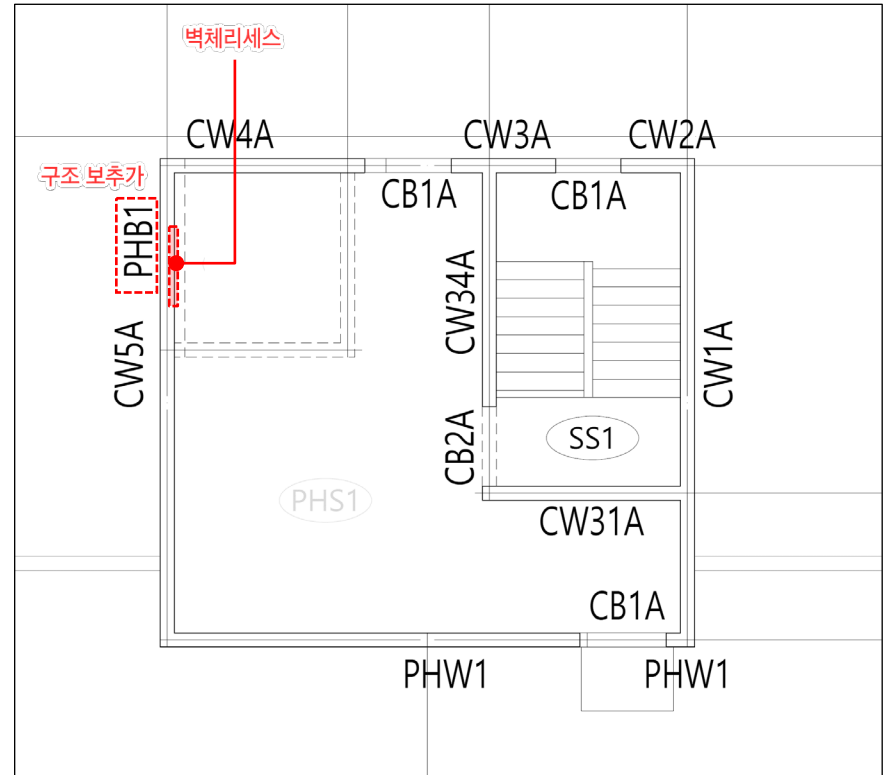
| 번호 | | 변경도서 | 변경사유 | 변경내용 |
|---|---|---|---|---|
| 구조 | 3 | 동구조평면도 | - 기계실 장비걸침길이 확보를 위한 보 추가 | <ul style="list-style-type: none"> <li>(당초) :ELEV권상기 고정용 H-BEAM 벽체 리세스 150mm(W1300xH1000xD150)<br/>위치 : 엘리베이터 출입구자리를 마주보는 외벽</li> <li>(변경) :벽체 리세스 (W1300xH 1000xD50) : 102,103,106동의 3~4라인, 117,118동의 1~2라인구조 보 추가 (350X700하부슬래브) : 전체동 ELEV기계실</li> </ul> |

### ■ 변경전

### ■ 변경후

| 협의자료 | | | | | |
|---|---|---|---|---|---|
| | 3 | <ul style="list-style-type: none"> <li>- 기계실 장비걸침길이 확보를 위한 보 추가</li> <li>- 구조안전성 향상</li> </ul> | <ul style="list-style-type: none"> <li>- (당초) :ELEV권상기 고정용 H-BEAM 벽체 리세스 150mm(W1300xH1000xD150) 위치 : 엘리베이터 출입구자리를 마주보는 외벽</li> <li>- (변경) :벽체 리세스 (W1300xH 1000xD50) : 102,103,106동의 3~4라인, 117,118동의 1~2라인</li> <li>- 구조 보 추가 (350X700하부슬래브) : 전체동 ELEV기계실</li> </ul> | <ul style="list-style-type: none"> <li>- 주동 구조평면도</li> </ul> | |

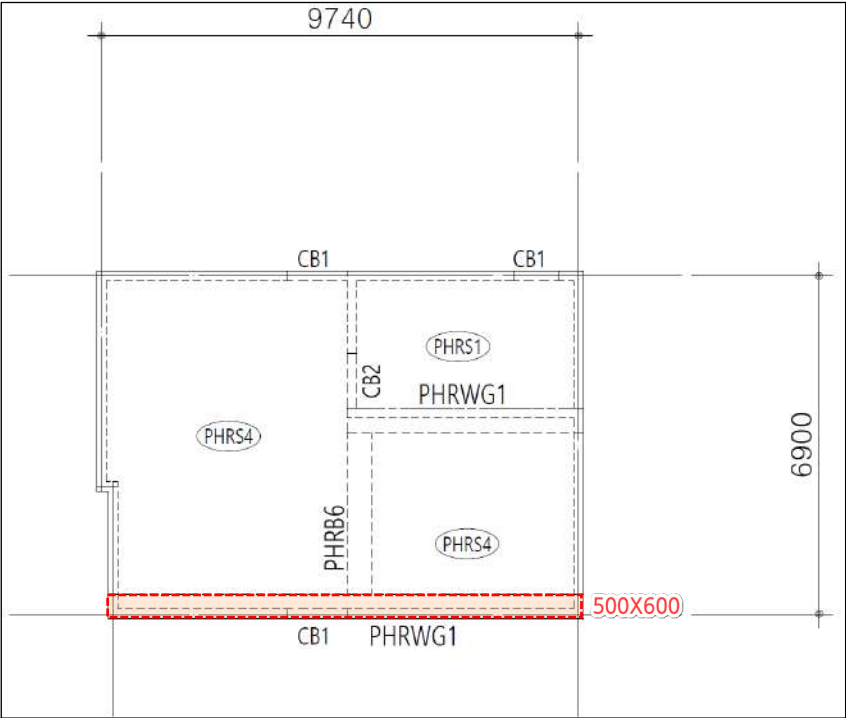
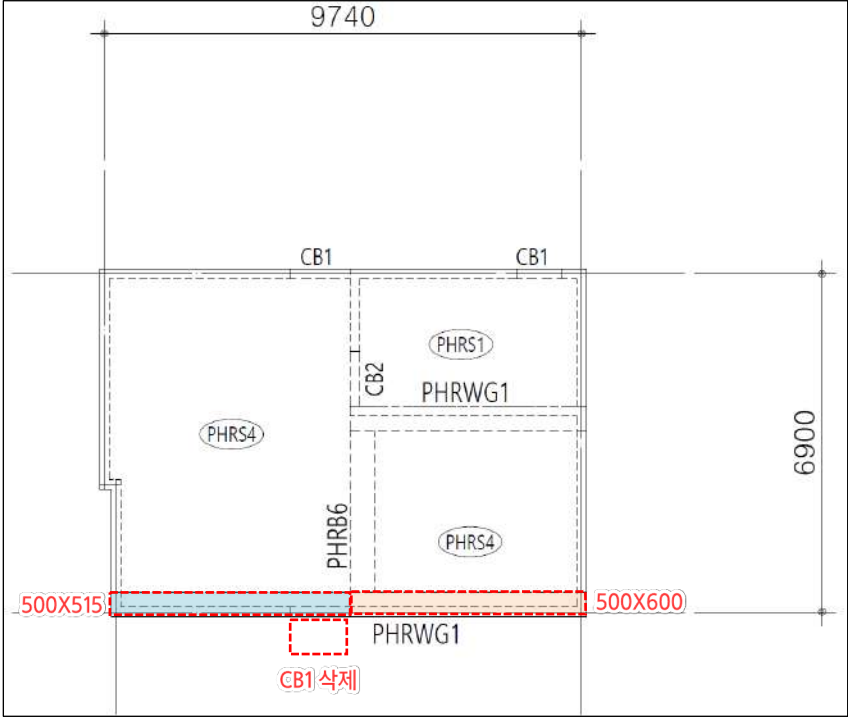
| 번호 | | 변경도서 | 변경사유 | 변경내용 |
|---|---|---|---|---|
| 구조 | 4 | 동구조평면도 | - 단면과 보충상이(도서오류) | - (당초) : 기계실 창 인방 515mm [PHRWG1 보 500x600mm]<br>- (변경) : 기계실 창 인방 515mm [PHRWG1 보 500x515mm] |

■ 변경전

■ 변경후

| 협의자료 | | | | | |
|---|---|---|---|---|---|
| | 4 | <ul style="list-style-type: none"> <li>- 단면과 보춤상이(도서오류)</li> <li>- 도면 품질 및 구조안전성 향상</li> </ul> | <ul style="list-style-type: none"> <li>- (당초) : 기계실 창 인방 515mm [PHRWG1 보 500x600mm]</li> <li>- (변경) : 기계실 창 인방 515mm [PHRWG1 보 500x515mm]</li> </ul> | <ul style="list-style-type: none"> <li>- 주동 구조평면도</li> </ul> | |

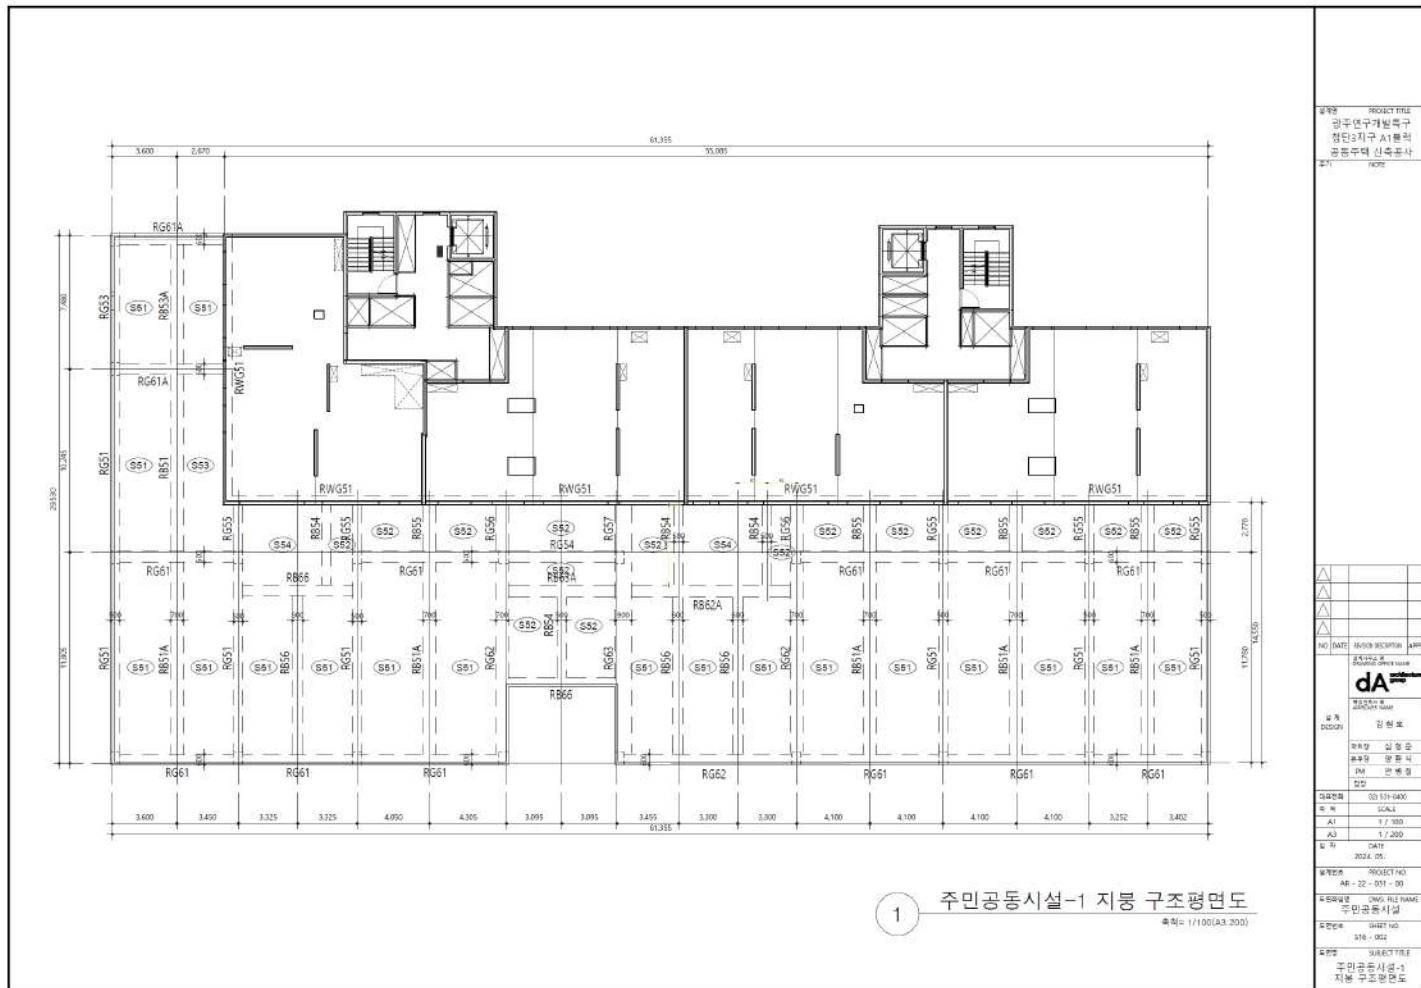
| 번호 | | 변경도서 | 변경사유 | 변경내용 |
|---|---|---|---|---|
| 구조 | 6 | 주민공동시설<br>구조평면도 | - 호이스트 설치구간 구조보강 | - (변경) :<br>- 114동(주차장지붕) 1G2 → 1B1 / 1B4 4개소 추가<br>- 114동(주민공동시설지붕) S52 → S54 / RB53A → RB54 / RB55 → RB54 / RG55 → RG57 / RB51A → RB56<br>- 115동(주차장지붕) 1B1A → 1B6 / 1B4 2개소 추가<br>- 115동(주민공동시설지붕) S71 → S73 / S74 → S73 / RB76, RB74추가 |

| 협의자료 | | | | | |
|---|---|---|---|---|---|
| | 6 | <ul style="list-style-type: none"> <li>- 호이스트 설치구간 구조보강</li> <li>- 구조안전성 향상</li> </ul> | <ul style="list-style-type: none"> <li>- (변경) :</li> <li>- 114동(주차장지붕) 1G2 → 1B1 / 1B4 4개소 추가</li> <li>- 114동(주민공동시설지붕) S52 → S54 / RB53A → RB54 / RB55 → RB54 / RG55 → RG57 / RB51A → RB56</li> <li>- 115동(주차장지붕) 1B1A → 1B6 / 1B4 2개소 추가</li> <li>- 115동(주민공동시설지붕) S71 → S73 / S74 → S73 / RB76, RB74추가</li> </ul> | <ul style="list-style-type: none"> <li>- 주민공동시설 구조평면도</li> <li>- 주민공동시설 보,기둥,벽체,슬래브 일람표</li> <li>- 지하주차장 구조평면도</li> </ul> | |

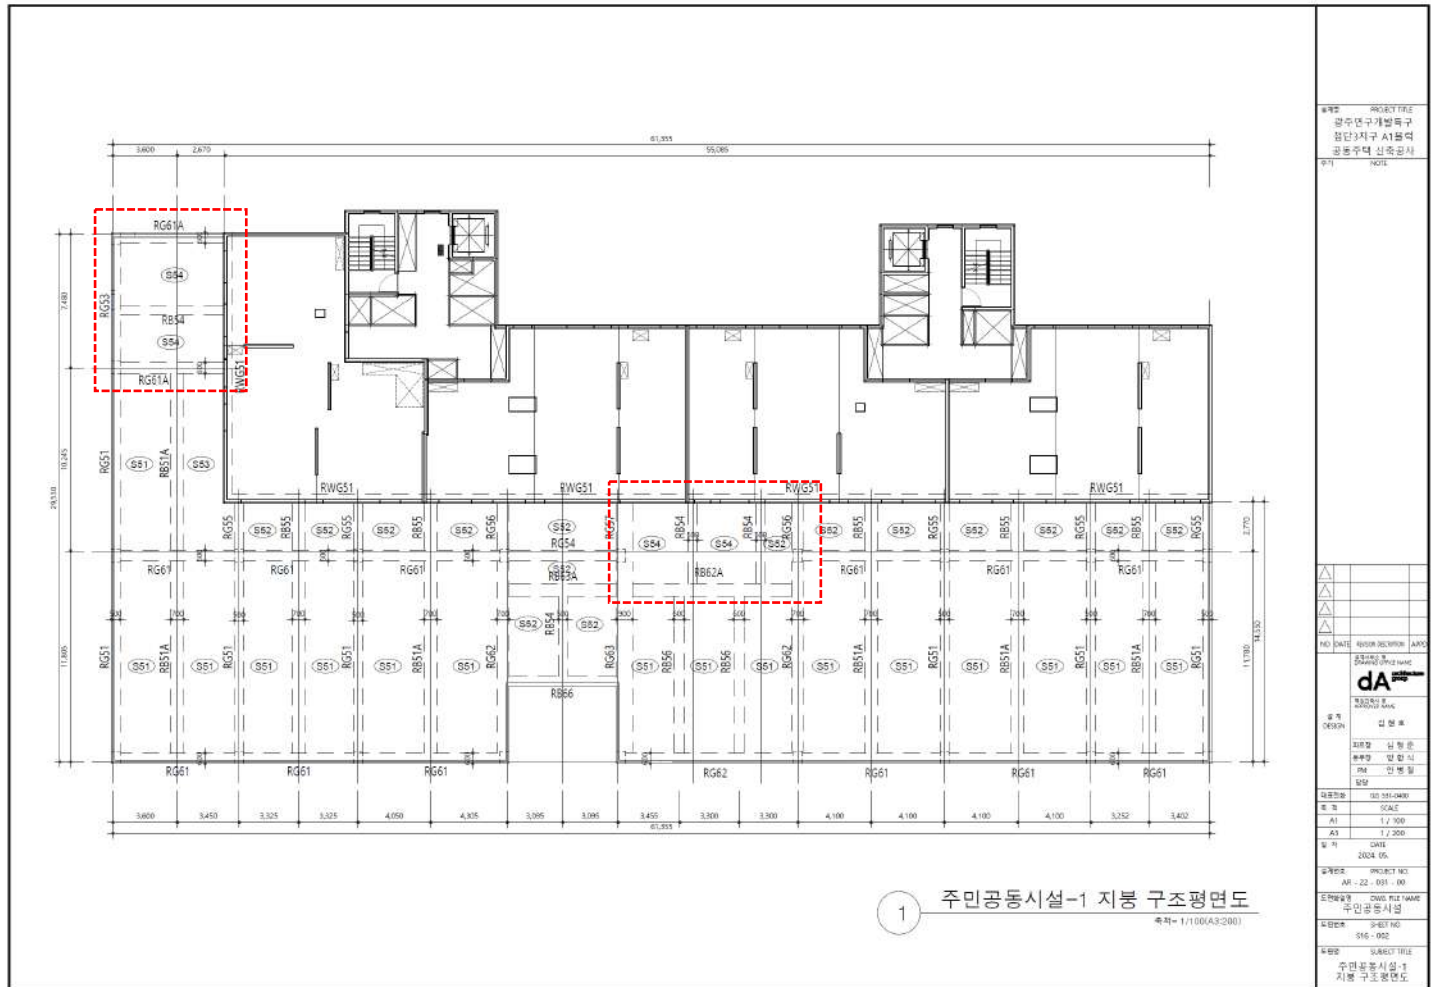
| 번호 | | 변경도서 | 변경사유 | 변경내용 |
|---|---|---|---|---|
| 구조 | 6 | 주민공동시설<br>구조평면도 | - 호이스트 설치구간 구조보강 | <ul style="list-style-type: none"> <li>(변경) :</li> <li>114동(주차장지붕) 1G2 → 1B1 / 1B4 4개소 추가</li> <li>114동(주민공동시설지붕) S52 → S54 / RB53A → RB54 / RB55 → RB54 / RG55 → RG57 / RB51A → RB56</li> <li>115동(주차장지붕) 1B1A → 1B6 / 1B4 2개소 추가</li> <li>115동(주민공동시설지붕) S71 → S73 / S74 → S73 / RB76, RB74추가</li> </ul> |

■ 변경후
