# 광주연구개발특구 첨단3지구 A1블럭 공동주택 신축공사

- 4차 변경사업승인 -

주식회사 디에이건축엔지니어링종합건축사사무소

# 광주첨단3지구 A1블럭 공동주택 신축공사 변경사업승인 4차 변경내역

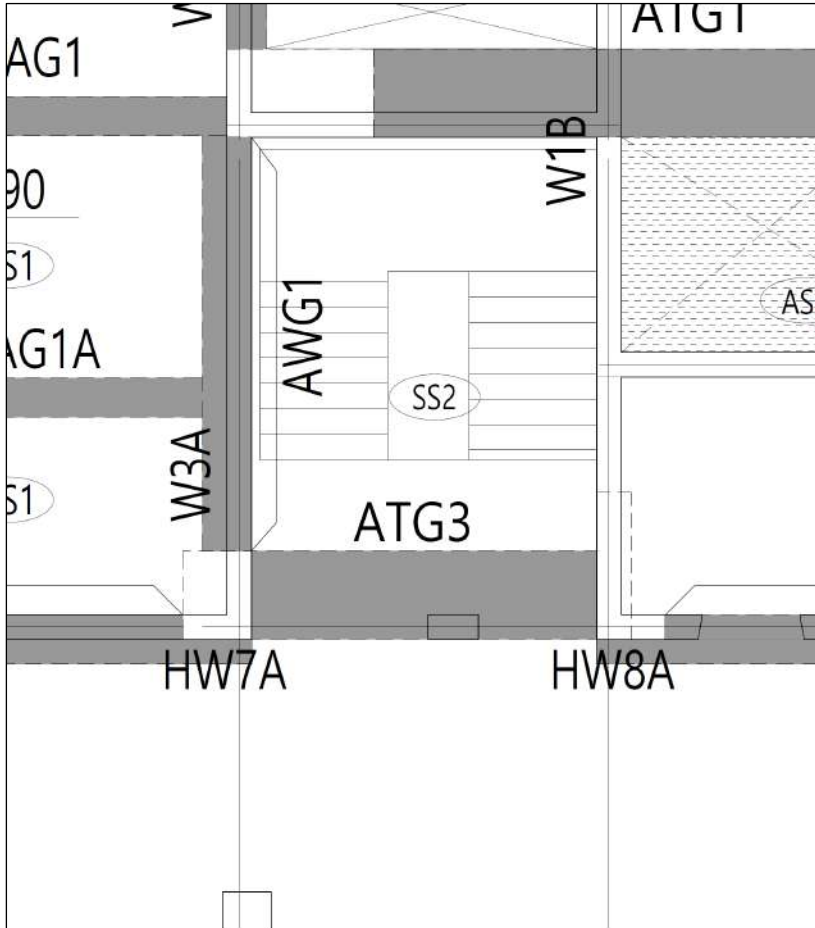
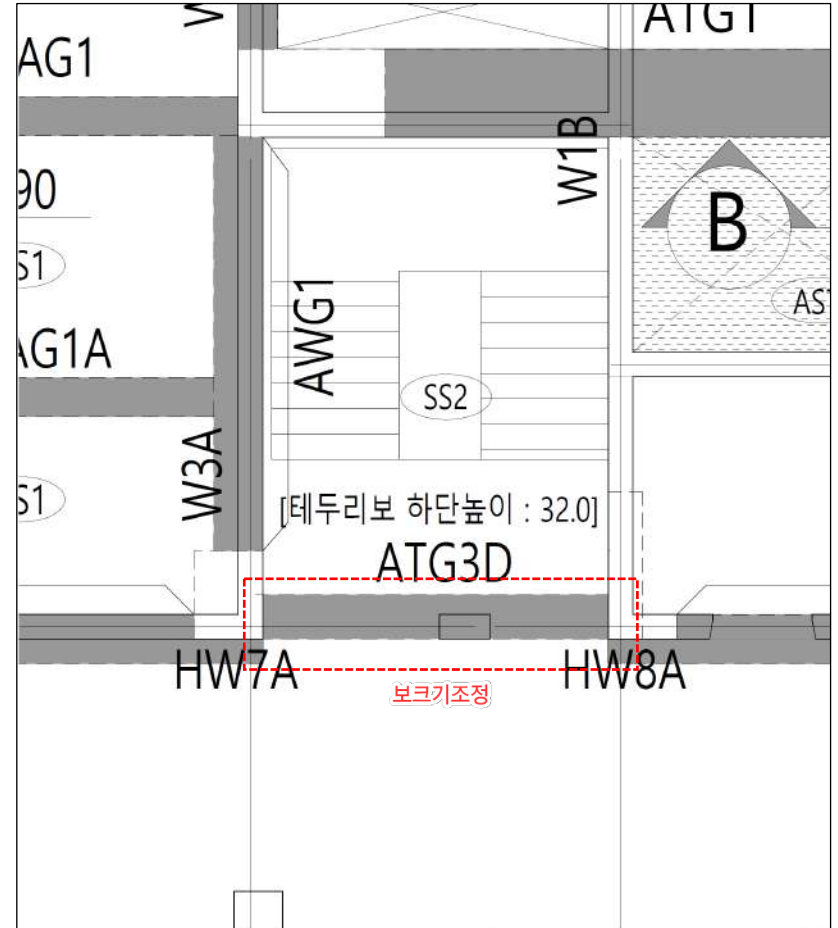
| 번호 | | 변경도서 | 변경사유 | 변경내용 |
|---|---|---|---|---|
| 구조 | 7 | 주민공동시설<br>구조평면도 | - 114동 주민공동시설 계단 보강설에 의한 활동공간 확보를 위해 보크기변경 | - (당초) : ATG3 (900X1800) 보폭으로 인한 계단참 1200 거리 미확보(거리 917)<br>- (변경) : ATG3D (550X2825) 보춤 보폭 변경으로 계단참 1200 거리 이상 확보(거리1267) |

■ 변경전

■ 변경후

| 협의자료 | | | | | |
|---|---|---|---|---|---|
| | 7 | <ul style="list-style-type: none"> <li>- 114동 주민공동시설 계단 보간섭에의한 활동공간 확보를 위해 보크기변경 구조안전성 향상</li> </ul> | <ul style="list-style-type: none"> <li>- (당초) : ATG3 (900X1800) 보폭으로 인한 계단참 1200 거리 미확보(거리 917)</li> <li>- (변경) : ATG3D (550X2825) 보춤 보폭 변경으로 계단참 1200 거리 이상 확보(거리1267)</li> </ul> | <ul style="list-style-type: none"> <li>- 주동구조평면도</li> <li>- 지하주차장구조평면도</li> </ul> | |

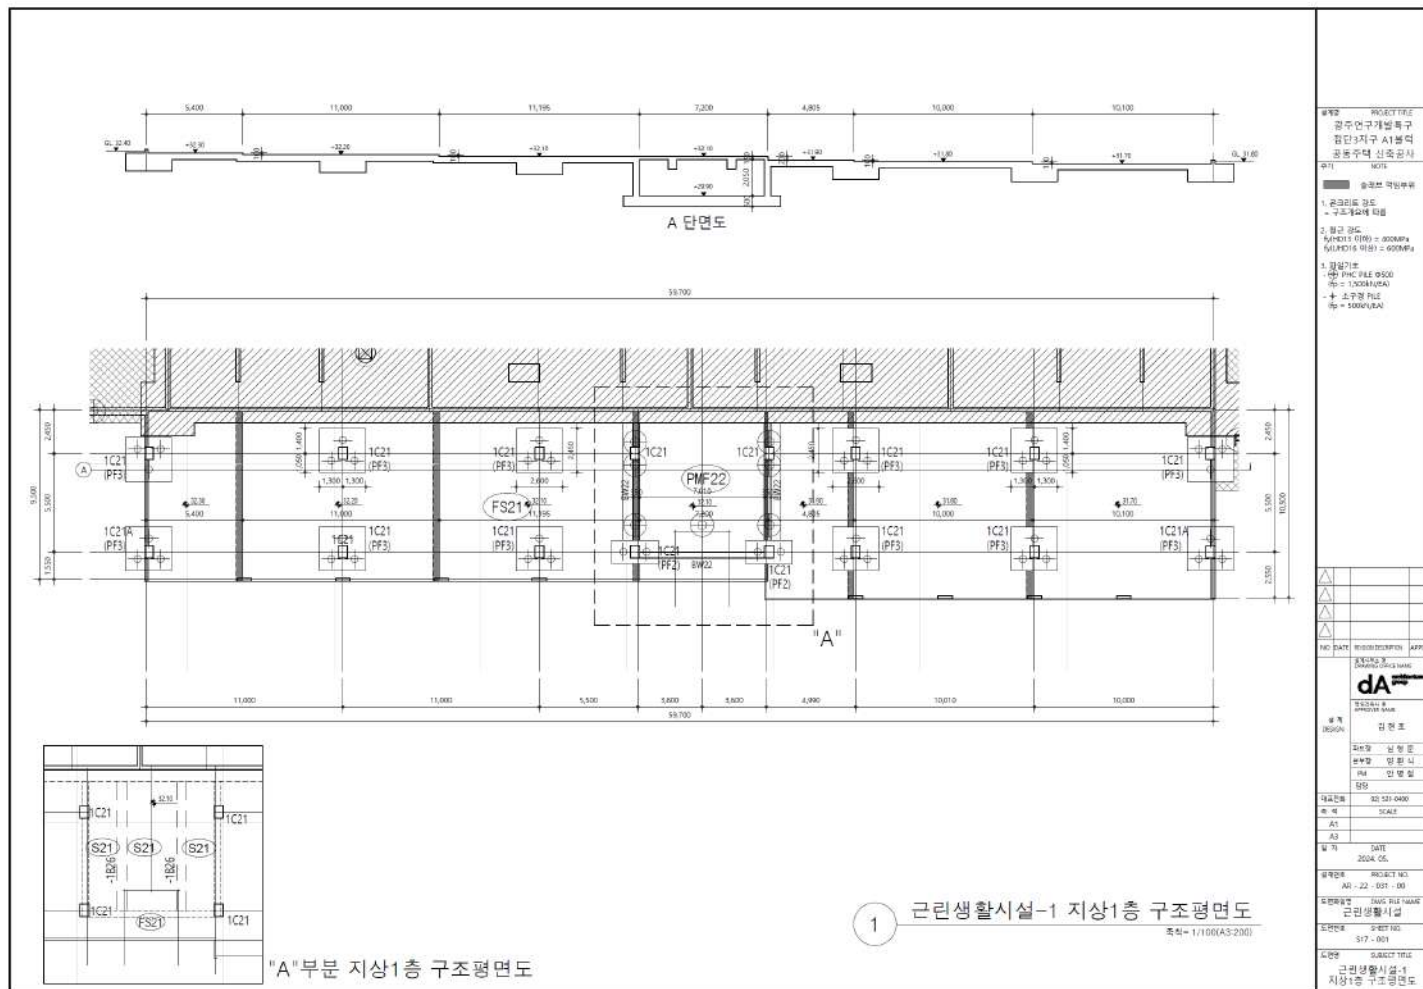
| 번호 | | 변경도서 | 변경사유 | 변경내용 |
|---|---|---|---|---|
| 구조 | 8 | 근린생활시설<br>구조평면도 | - 공사여건(공간협소)상 장비진입 불가로 파일 변경 | - (당초) : 근생 기초 : 소구경파일 기초 / 화장실 PIT 기초 : PHC파일 기초<br>- (변경) : PIT 기초를 소구경파일로 변경[PHC파일 16개소->소구경파일 22개소로 변경] |

| 협의자료 | | | | | |
|---|---|---|---|---|---|
| | 8 | <ul style="list-style-type: none"> <li>- 공사여건(공간협소)상 장비진입 불가로 파일 변경</li> <li>- 구조시공 안전성 향상</li> </ul> | <ul style="list-style-type: none"> <li>- (당초) : 근생 기초 : 소구경파일 기초 / 화장실 PIT 기초 : PHC 파일 기초</li> <li>- (변경) : PIT 기초를 소구경파일로 변경[PHC파일 16개소-&gt; 소구경파일 22개소로 변경]</li> </ul> | <ul style="list-style-type: none"> <li>- 근린생활시설 구조평면도</li> <li>- 근린생활시설 보,기둥,벽체,슬래브일람표</li> <li>- 지하주차장 구조평면도</li> </ul> | |

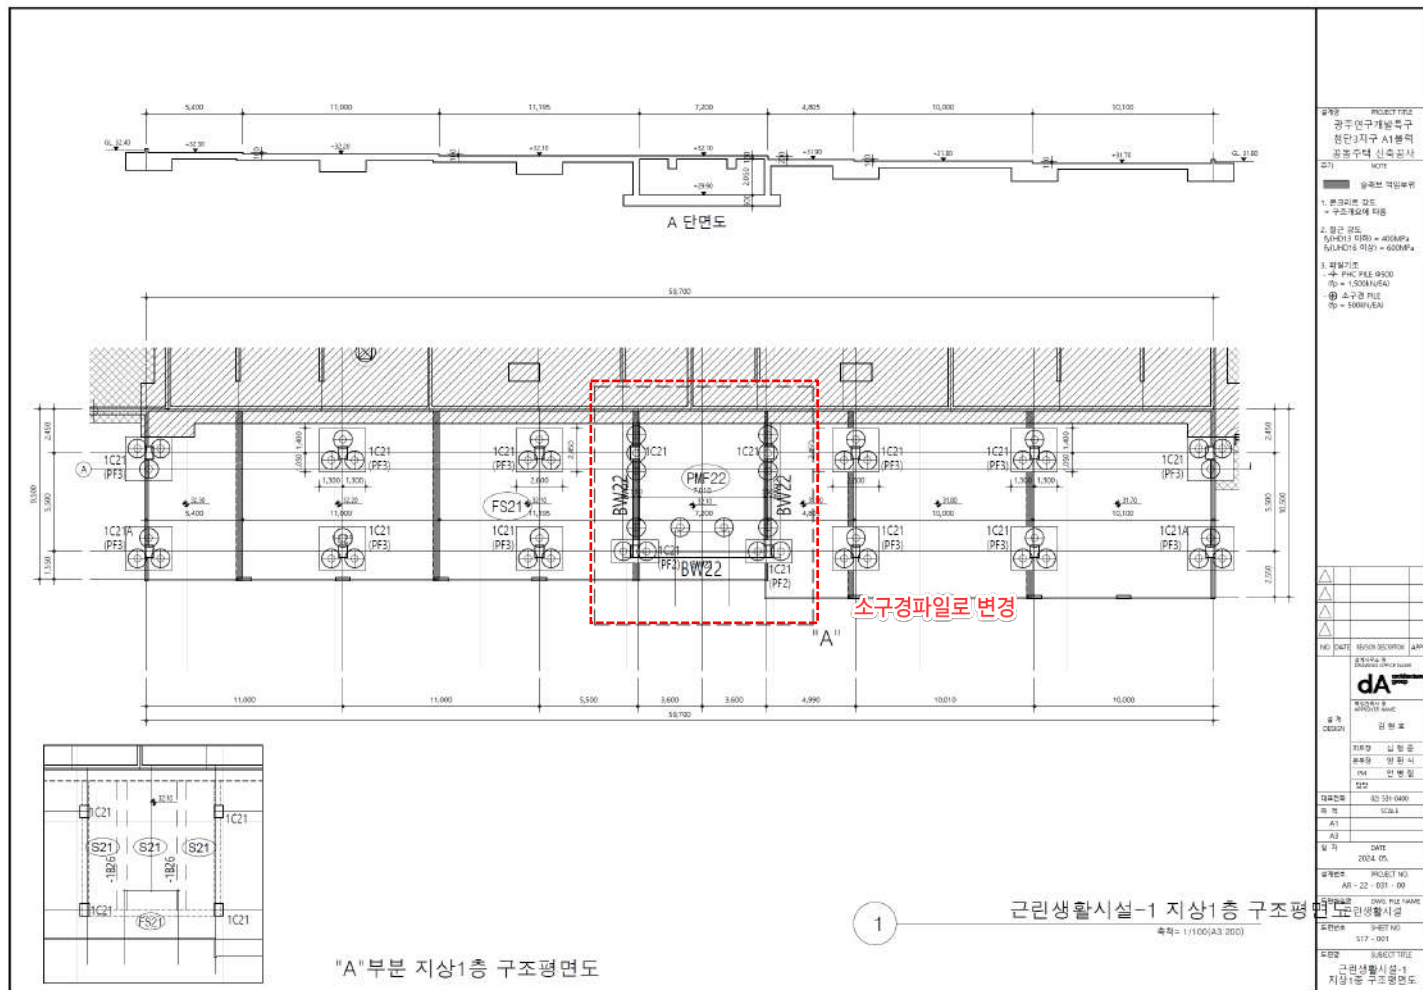
| 번호 | | 변경도서 | 변경사유 | 변경내용 |
|---|---|---|---|---|
| 구조 | 8 | 근린생활시설<br>구조평면도 | - 공사여건(공간협소)상 장비진입 불가로 파일 변경 | - (당초) : 근생 기초 : 소구경파일 기초 / 화장실 PIT 기초 : PHC파일 기초<br>- (변경) : PIT 기초를 소구경파일로 변경[PHC파일 16개소->소구경파일 22개소로 변경] |

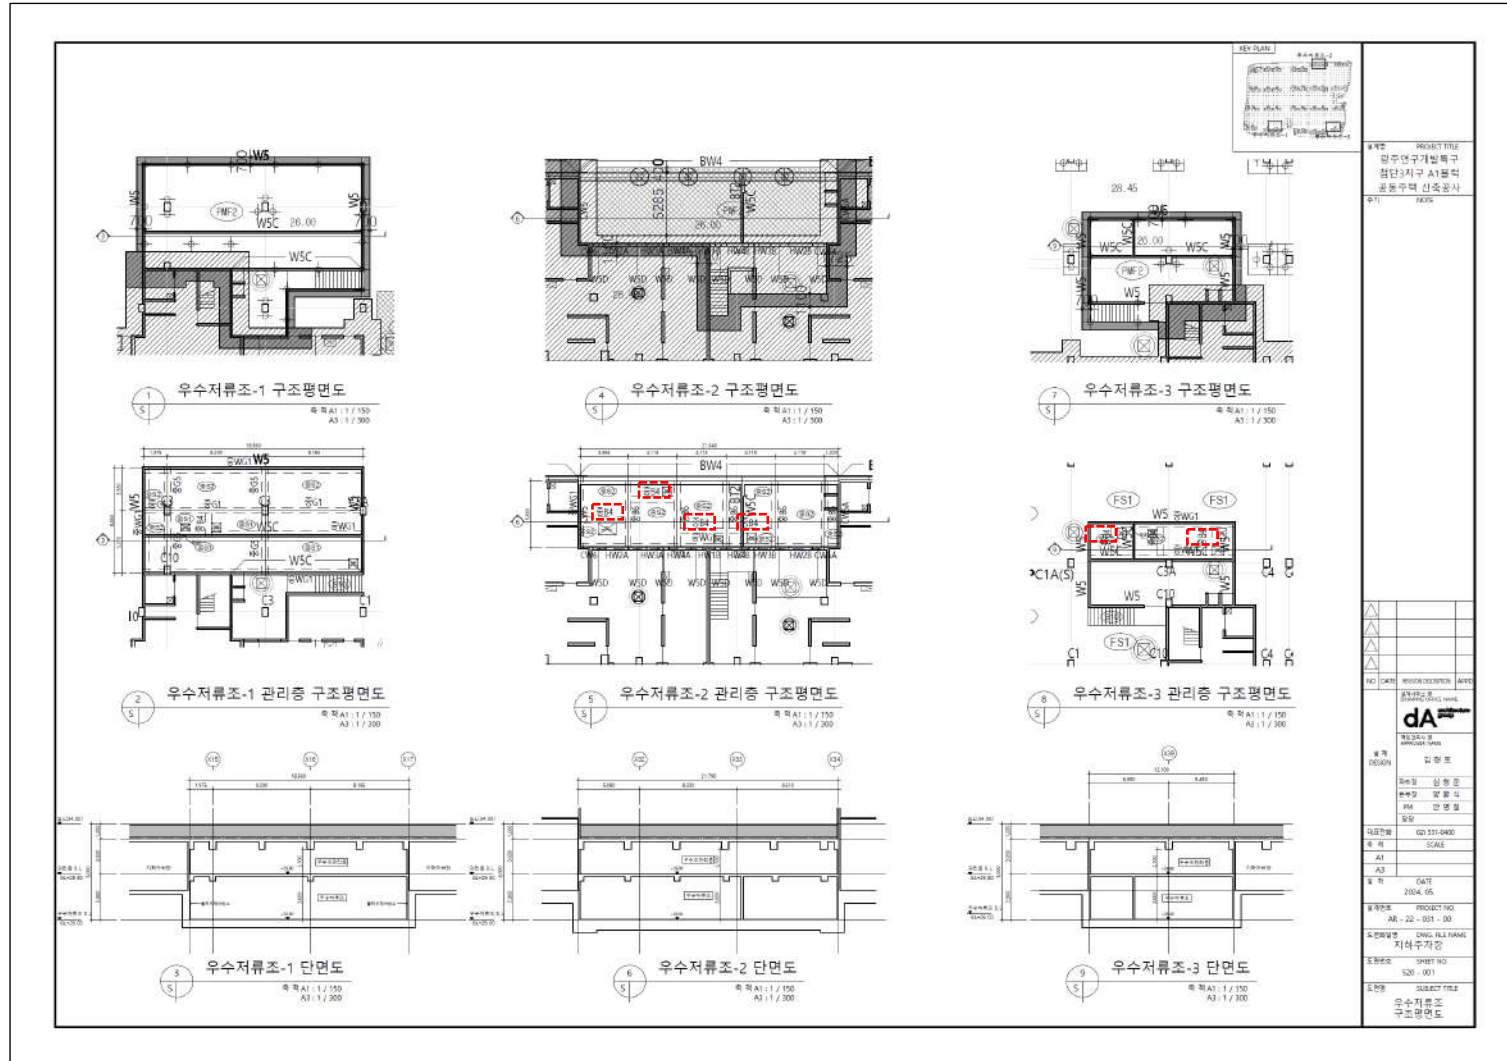
| 번호 | | 변경도서 | 변경사유 | 변경내용 |
|---|---|---|---|---|
| 구조 | 9 | 기계전기실<br>구조평면도 | - 우수저류조 관리층 추가 오프닝 계획으로 구조안전성 확보를 위해 보수가 | - (변경) : 우수저류조 관리층 중B4 보수가[장비반입구 및 점검구] / 우수저류조 구조평면도 추가 |

## ■ 변경후

| 협의자료 | | | | | |
|---|---|---|---|---|---|
| 구조 | 9 | 기계전기실<br>구조평면도 | - 우수저류조 관리층 추가 오프닝 계획으로 구조안전성 확보를 위해 보추가 | - (변경) : 우수저류조 관리층 중B4 보추가[장비반입구 및 점검구] | |

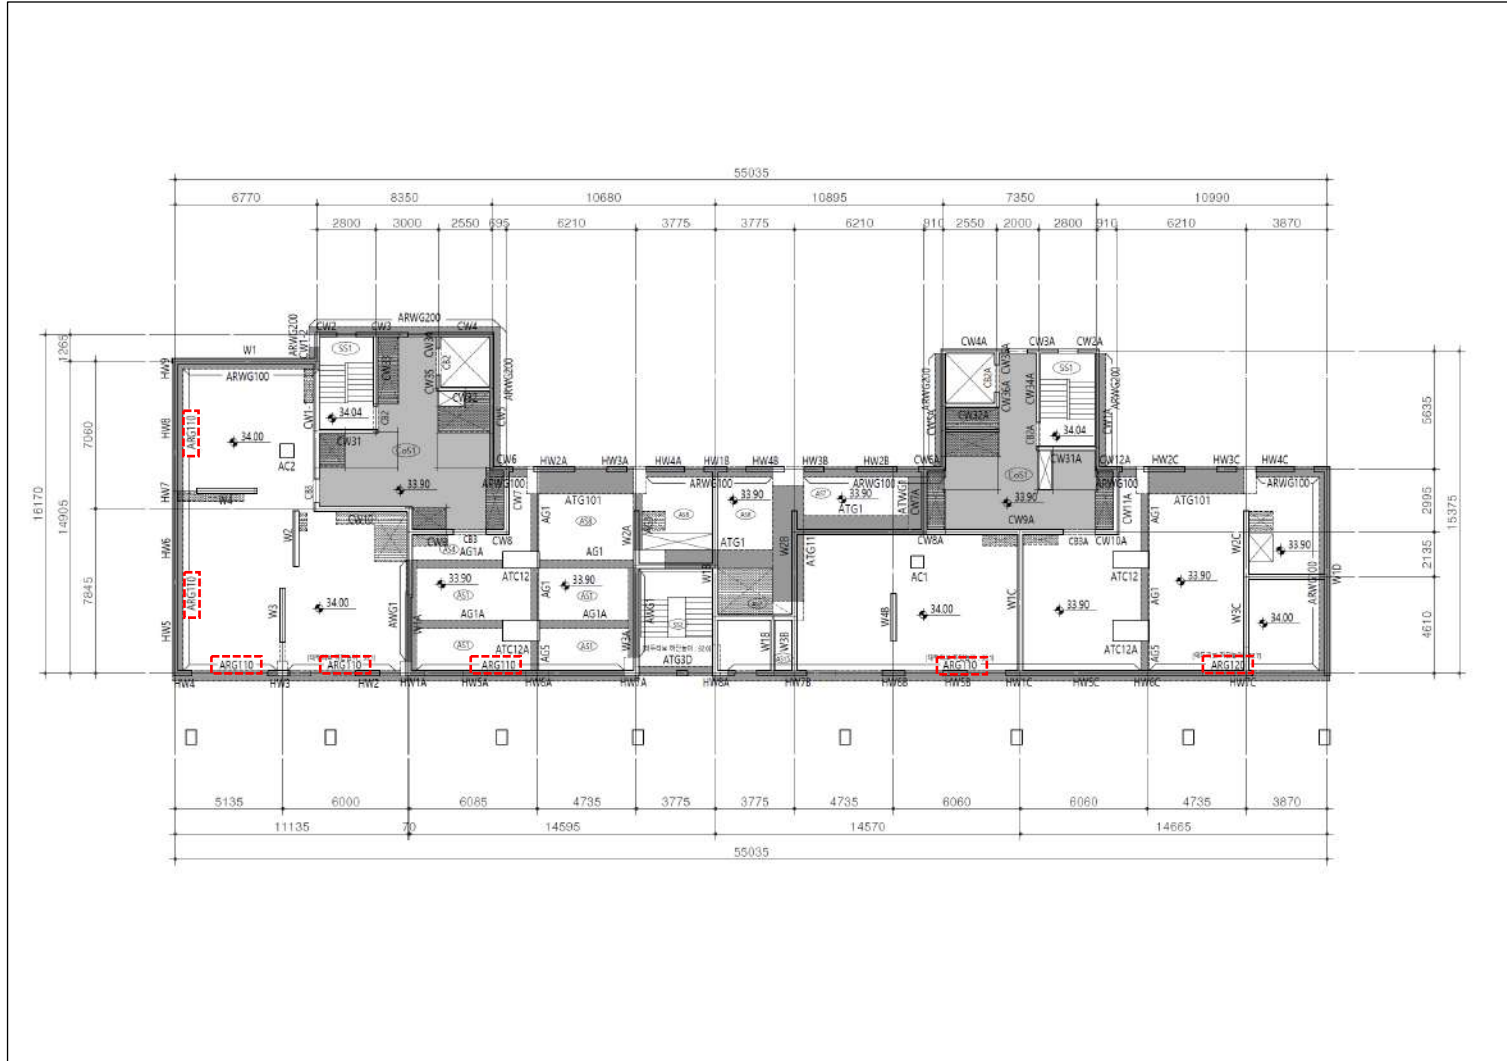
| 번호 | | 변경도서 | 변경사유 | 변경내용 |
|---|---|---|---|---|
| 구조 | 11 | 지하주차장<br>구조평면도 | - 114동 지하1층 테두리보와 설비덕트 간섭 | - (당초) : ARWG100 (500X1800), ARG100 (500X1800)<br>- (변경) : ARG110 (500X900), ARG120 (500X1300) |

■ 변경후

| 협의자료 | | | | | |
|---|---|---|---|---|---|
| | 11 | | - 114동 지하1층 테두리보와 설비덕트 간섭 | - (당초) : ARWG100 (500X1800), ARG100 (500X1800)<br>- (변경) : ARG110 (500X900), ARG120 (500X1300) | - 주동 구조평면도 |

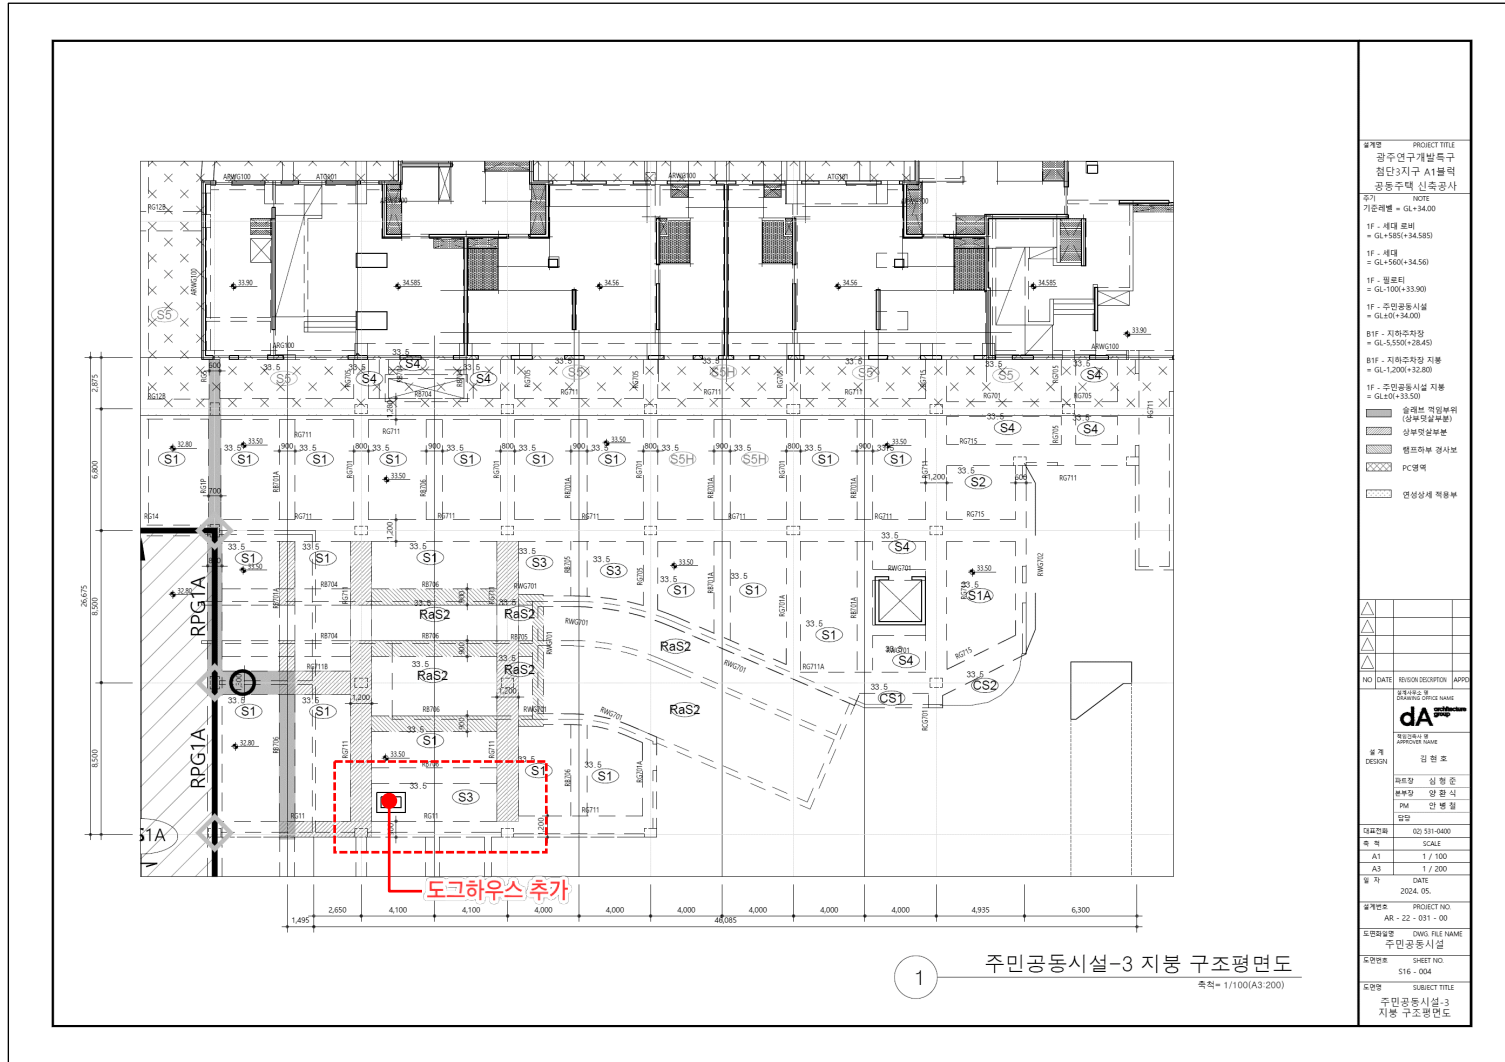
| 번호 | | 변경도서 | 변경사유 | 변경내용 |
|---|---|---|---|---|
| 구조 | 12 | 지하주차장<br>구조평면도 | - 옥외실외기와 냉매배관 연결을 위한 도그하우스 필요 | - (당초) : 실외기로 연결되는 배관 관통구 없음.- 슬래브 일괄: S1<br>- (변경) : 도그하우스 신설 (벽체와 슬래브 교차부 보강 6-D16, 6-D19) 슬래브 S3 추가 |

## ■ 변경후

| 협의자료 | | | | | |
|---|---|---|---|---|---|
| | 12 | | - 옥외실외기와 냉매배관 연결을 위한 도그하우스 필요 | - (당초) : 실외기로 연결되는 배관 관통구 없음.- 슬래브 일람: S1<br>- (변경) : 도그하우스 신설 (벽체와 슬래브 교차부 보강 6-D16, 6-D19) 슬래브 S3 추가 | - 주민공동시설 구조평면도 |

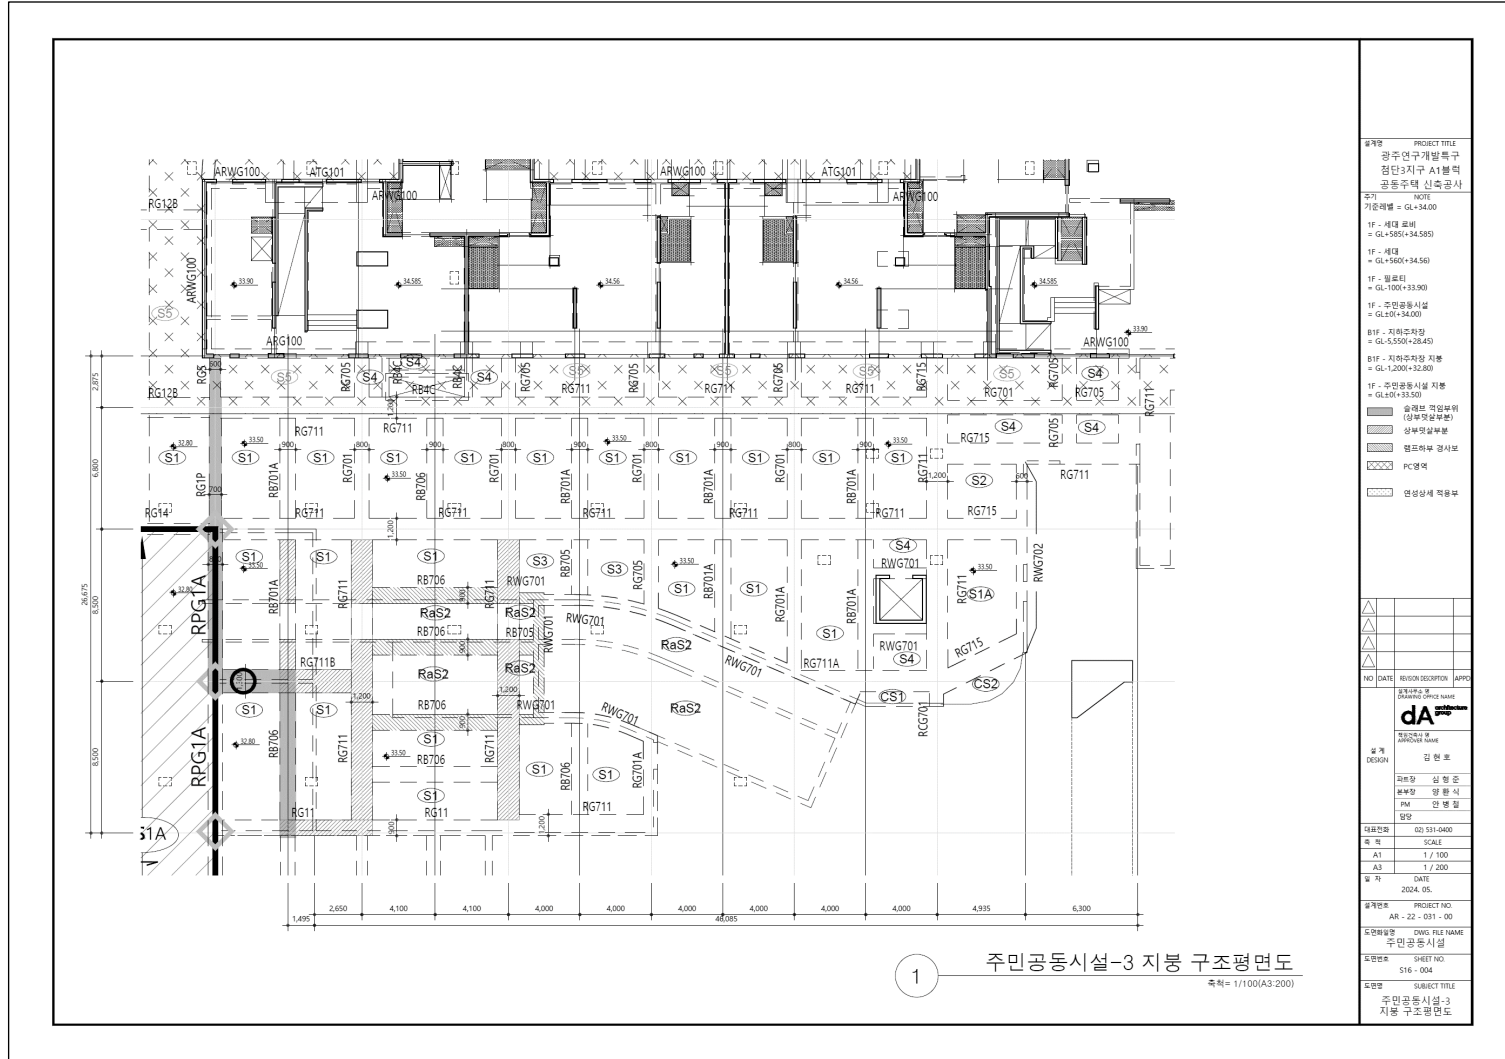
| 번호 | | 변경도서 | 변경사유 | 변경내용 |
|---|---|---|---|---|
| 구조 | 13 | 지하주차장<br>구조평면도 | - 주민공동시설-3 지붕 슬래브보다 높은 구간의 램프 슬래브 지지 구조 보강 | - (당초) : 부출입구 보행자램프슬라브가 주민공동시설-3의 지붕슬래브일 때 주변 RF SL 보다 높은 구간은 지지보가 없음<br>- (변경) 경사보(RB704) 추가하여 슬라브 지지 |

## ■ 변경전

| 협의자료 | | | | | |
|---|---|---|---|---|---|
| | 13 | | - 주민공동시설-3 지붕슬래브보다 높은 구간의 램프 슬라브 지지 구조 보강 | - (당초) : 부출입구 보행자램프슬라브가 주민공동시설-3의 지붕슬래브일 때 주변 RF SL 보다 높은 구간은 지지보가 없음<br>- (변경) 경사보(RB704) 추가하여 슬라브 지지 | - 주민공동시설 구조평면도 |

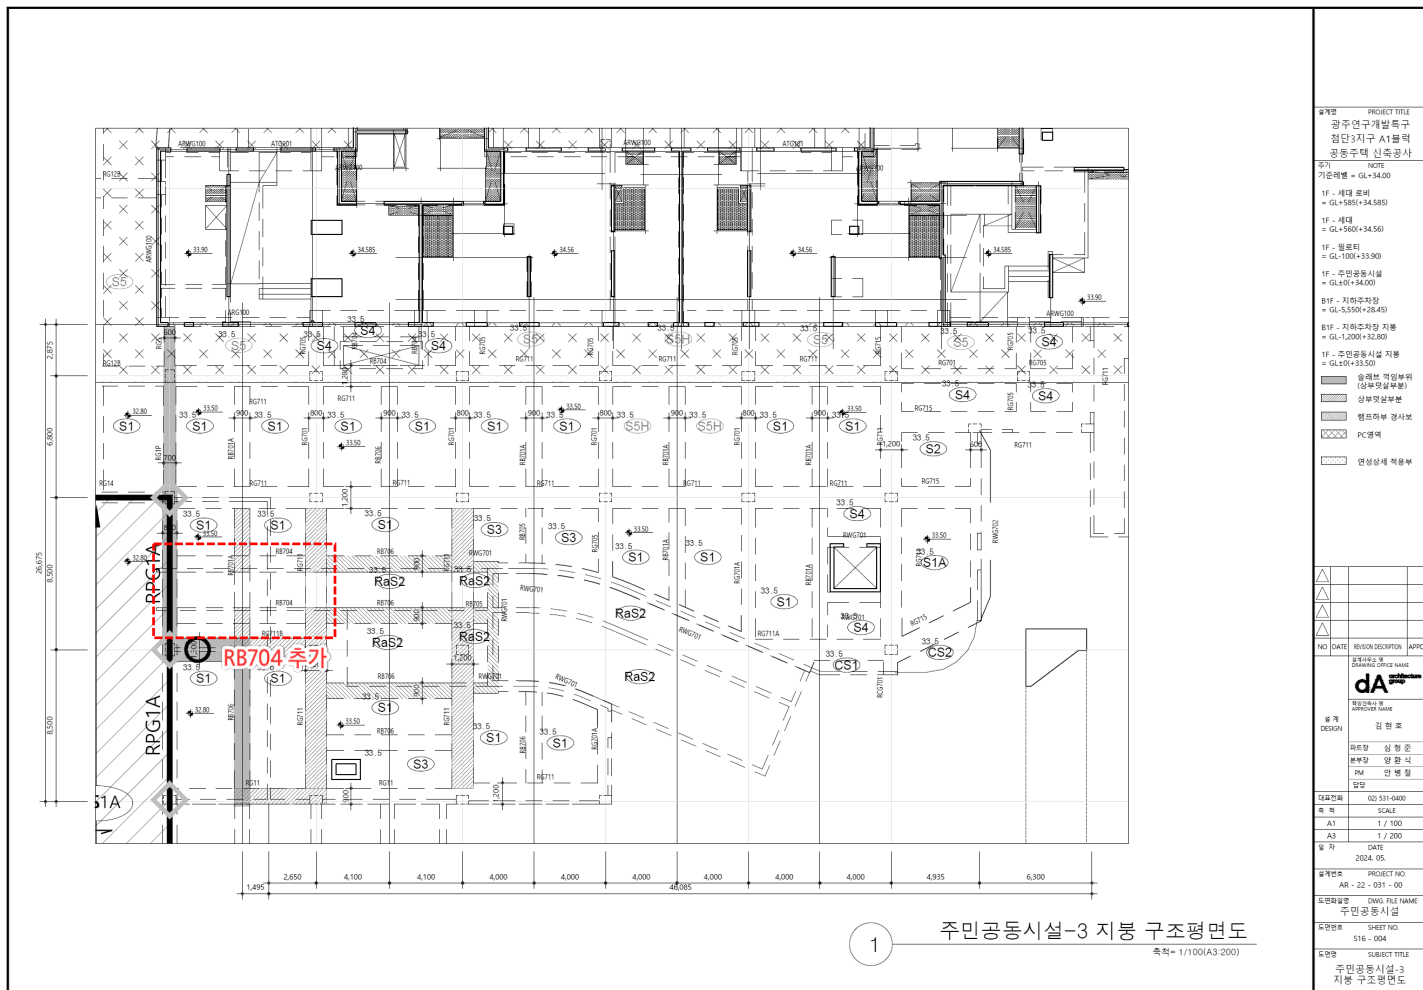
| 번호 | | 변경도서 | 변경사유 | 변경내용 |
|---|---|---|---|---|
| 구조 | 13 | 지하주차장<br>구조평면도 | - 주민공동시설-3 지붕 슬래브보다 높은 구간의 램프 슬라브 지지 구조 보강 | - (당초) : 부출입구 보행자램프슬라브가 주민공동시설-3의 지붕슬래브일 때 주변 RF SL 보다 높은 구간은 지지보가 없음<br>- (변경) 경사보(RB704) 추가하여 슬라브 지지 |

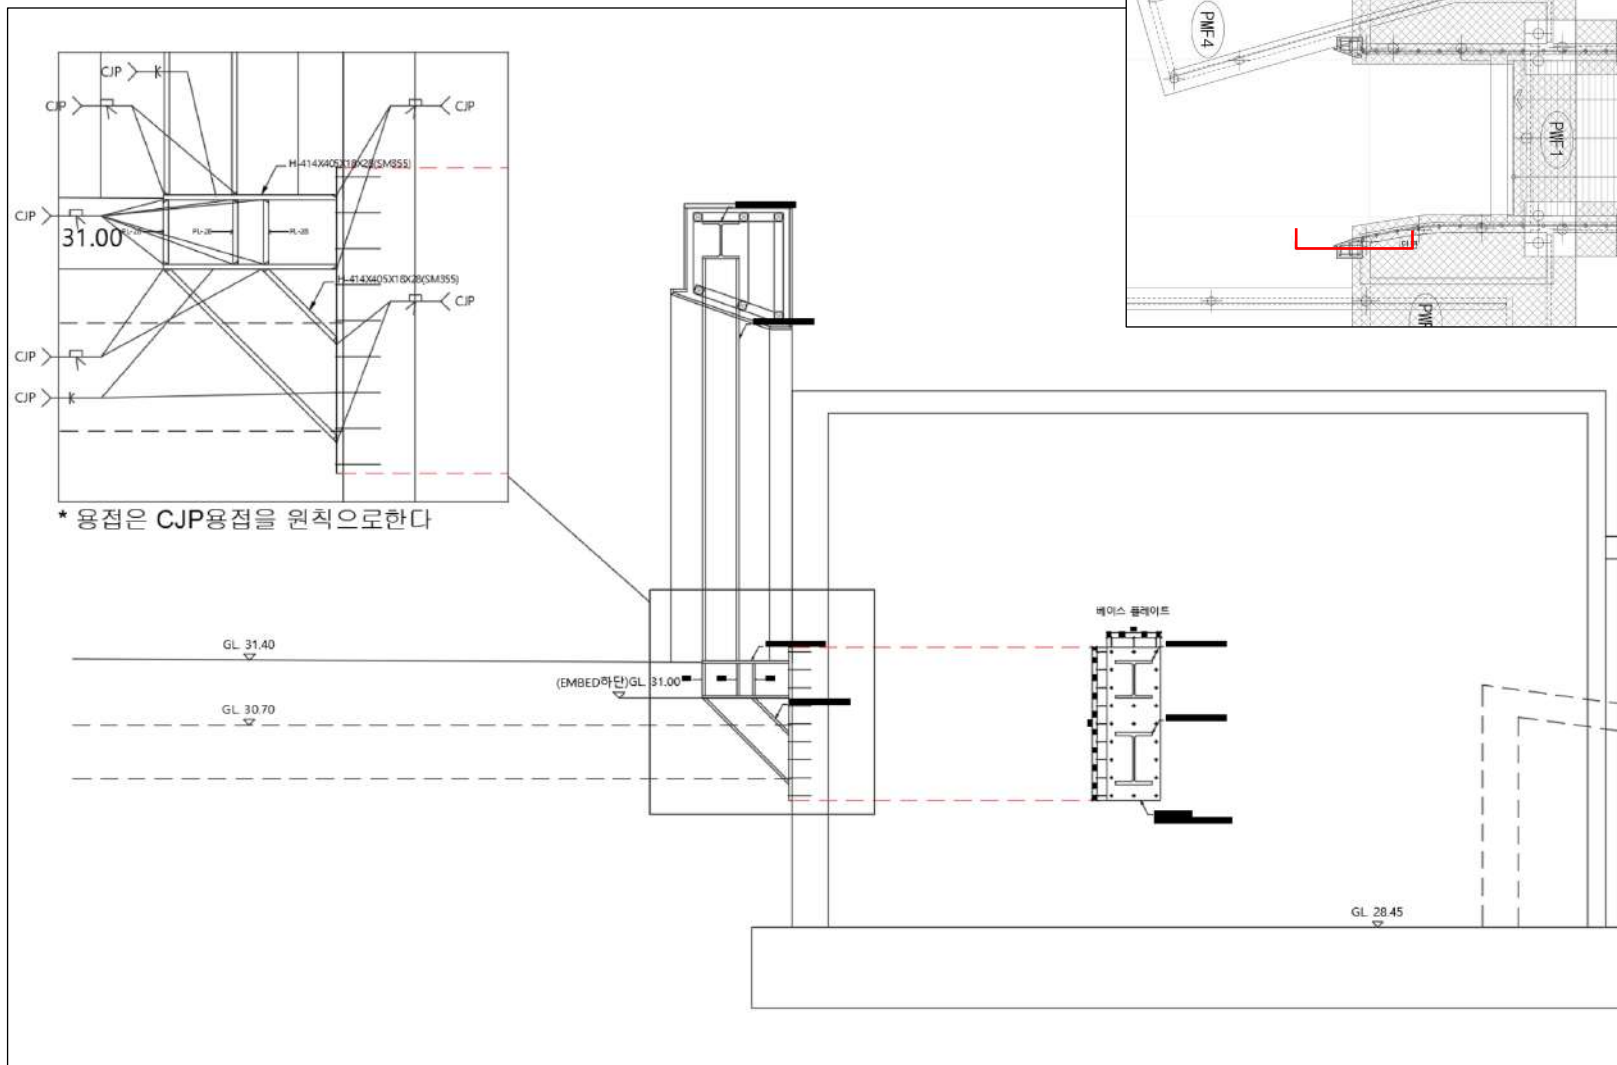
| 번호 | | 변경도서 | 변경사유 | 변경내용 |
|---|---|---|---|---|
| 구조 | 14 | 지하주차장 구조평면도 | - 주차램프 구조물 기초 및 철골보강을 통한 시공 품질 향상 | <ul style="list-style-type: none"> <li>- 주출입구</li> <li>- (변경) : 지하외벽에 철골브라켓 설치하여 브라켓 상부 철골기둥 시공</li> <li>- 부출입구</li> <li>- (변경) : PMF4기초범위 500 추가확보하여 철골시공</li> </ul> |

## ■ 변경후

| 협의자료 | | | | | |
|---|---|---|---|---|---|
| | 14 | | - 주차램프 구조물 기초 및 철골보강을 통한 시공 품질 향상 | - 주출입구<br>- (변경) : 지하외벽에 철골브라켓 설치하여 브라켓 상부 철골기둥 시공<br>- 부출입구<br>- (변경) : PMF4기초범위 500 추가확보하여 철골시공 | - 지하주차장 구조평면도 |

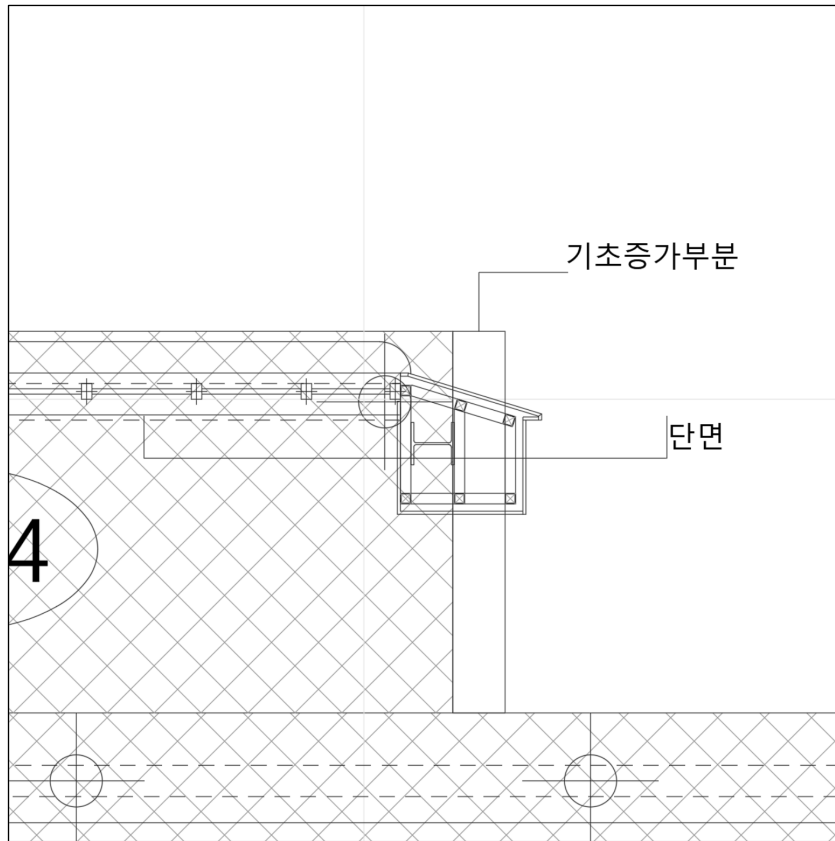
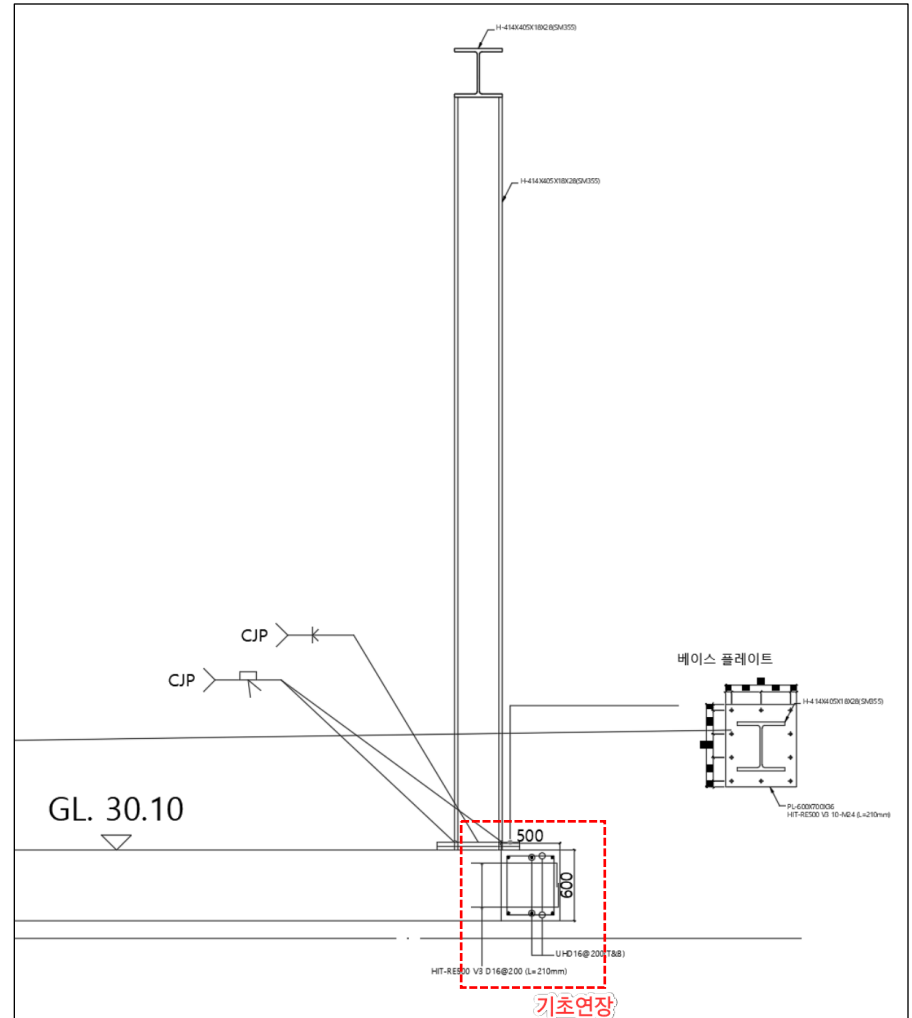
| 번호 | | 변경도서 | 변경사유 | 변경내용 |
|---|---|---|---|---|
| 구조 | 14 | 지하주차장 구조평면도 | - 주차램프 구조물 기초 및 철골보강을 통한 시공 품질 향상 | <ul style="list-style-type: none"> <li>- 주출입구</li> <li>- (변경) : 지하외벽에 철골브라켓 설치하여 브라켓 상부 철골기둥 시공</li> <li>- 부출입구</li> <li>- (변경) : PMF4기초범위 500 추가확보하여 철골시공</li> </ul> |

## ■ 변경후
